## **ANÁLISIS ESTADÍSTICO DE LA PATOLOGÍA DE FORJADOS DE HORMIGÓN ARMADO EN LA EDIFICACIÓN GALLEGA.**

Doctorando:  
**Jorge Aragón Fitera**

UNIVERSIDAD DE LA CORUÑA  
ESCUELA TÉCNICA SUPERIOR DE ARQUITECTURA  
Departamento de Tecnología de la Construcción

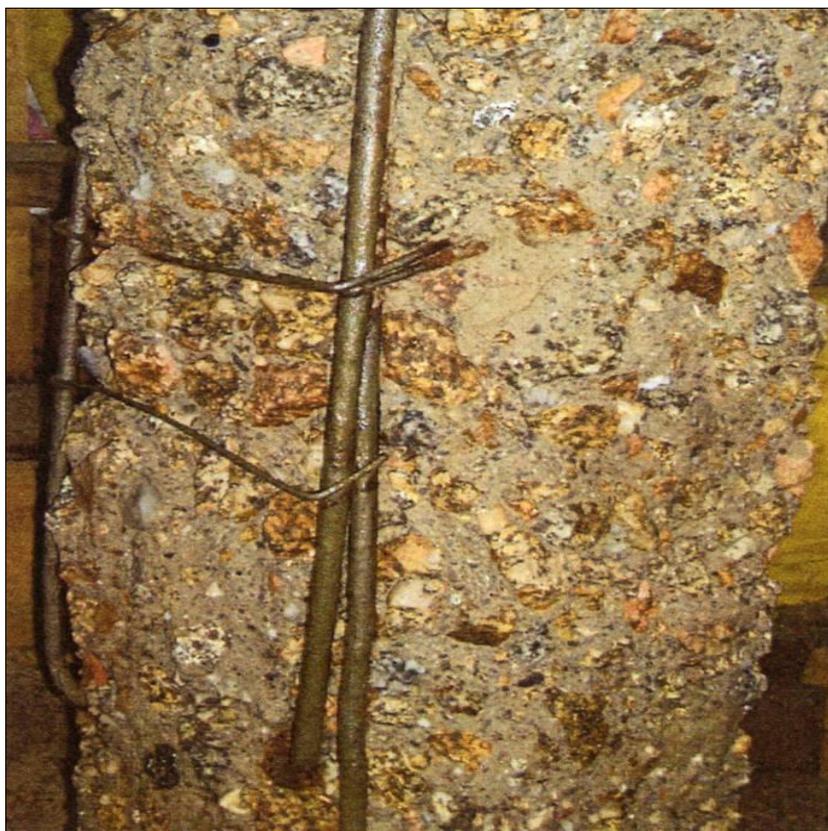
Pilar en sótano de edificio con vestigios de áridos de playa y Conchas de moluscos en la c/Plá y Cancela de Coruña (1946)

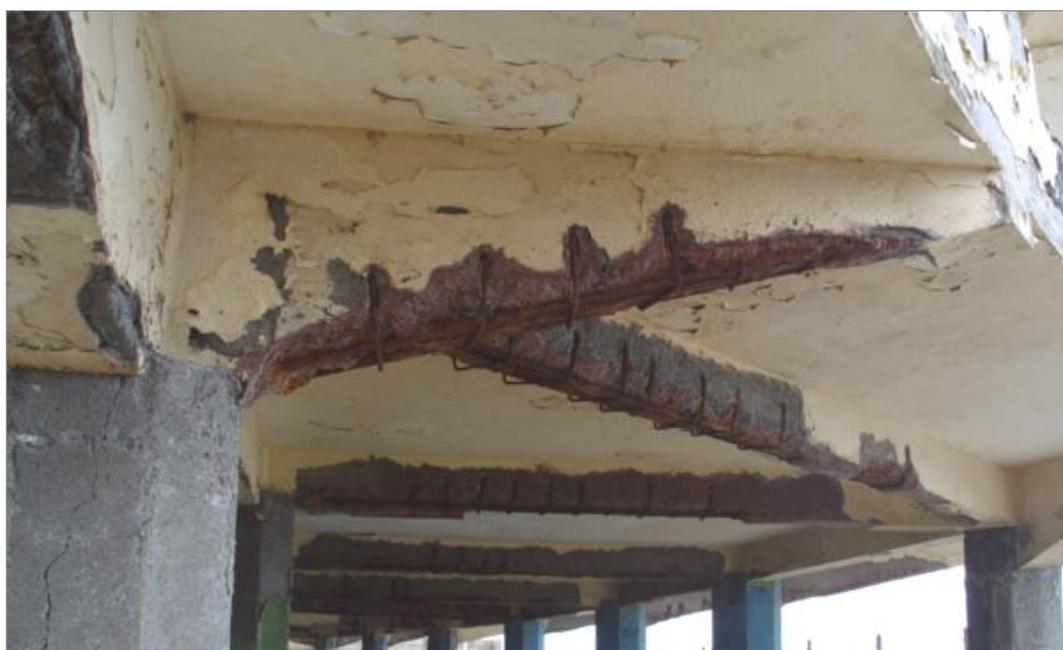
Corrosión metálica en vigas expuestas a la acción agresiva del medio marino

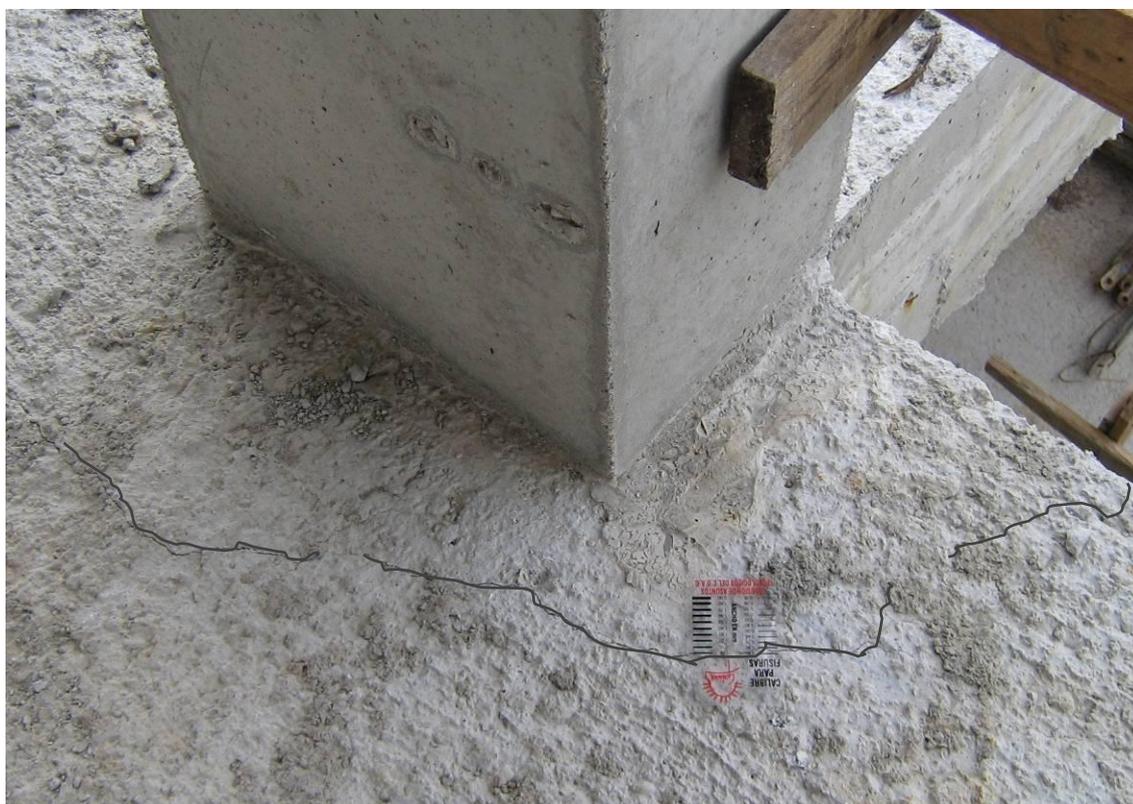
Rotura del forjado en torno al pilar por un asiento diferencial (Moaña-Pontevedra)

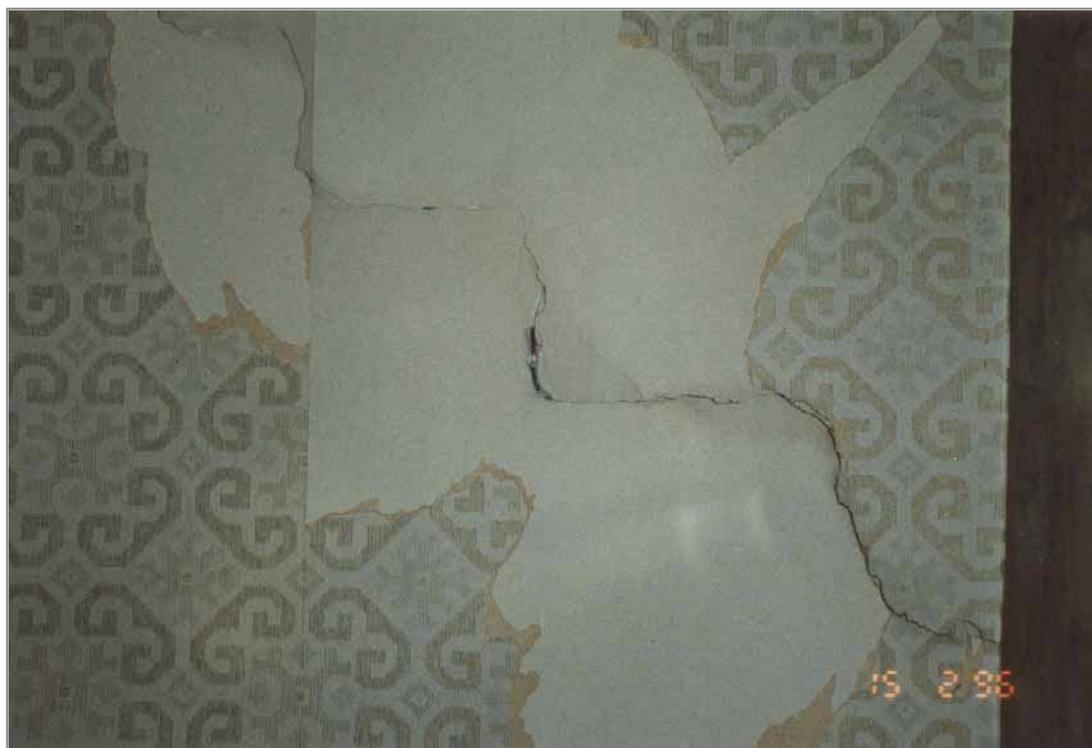
Daños en la tabiquería originado por el deslizamiento de ladera (Toques – Coruña)

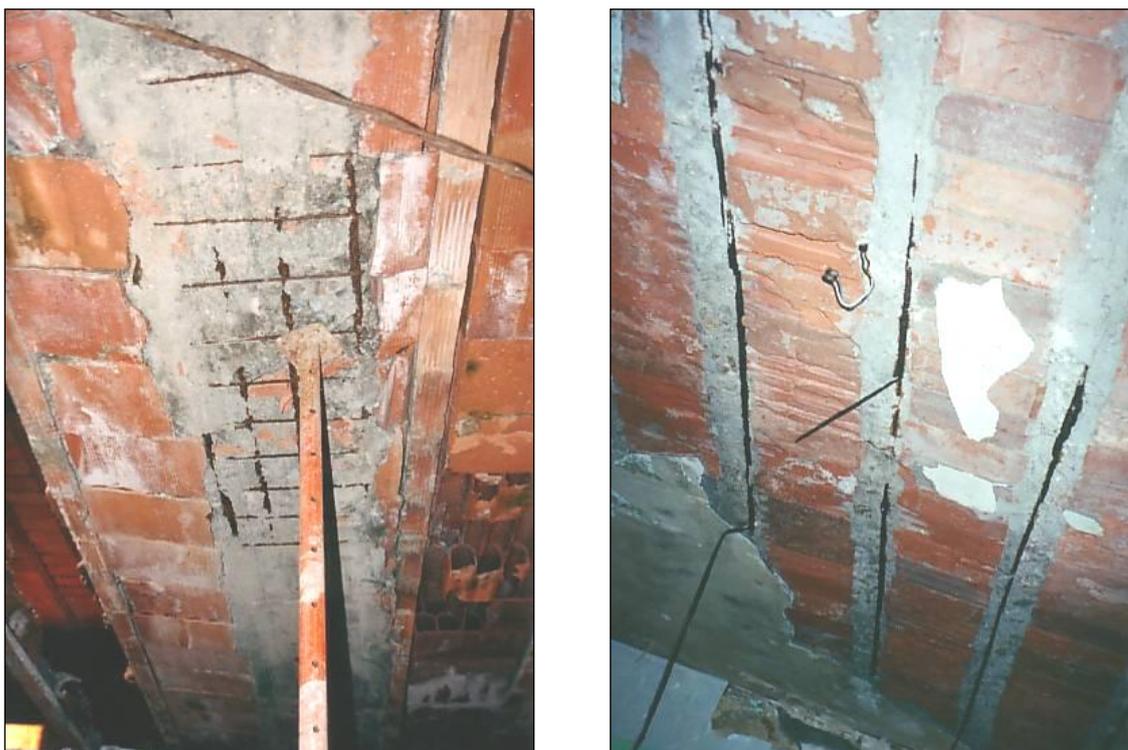
Casos graves de corrosión de armaduras de forjados en Orense y Lugo

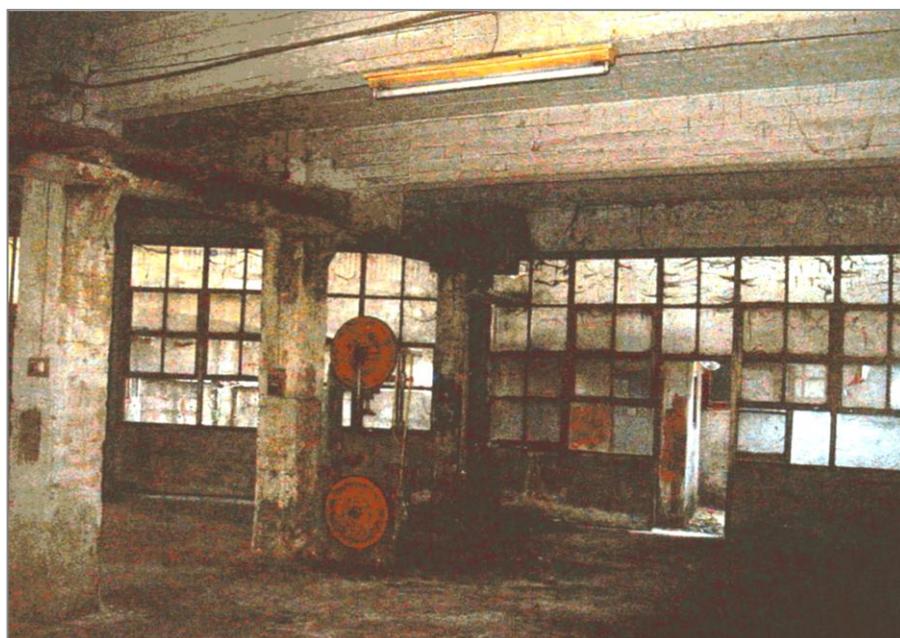
Edificio de viviendas en Coruña (1958): nótese tanto la relación entre el canto de las vigas y las luces empleadas como el pésimo estado de deterioro del material.

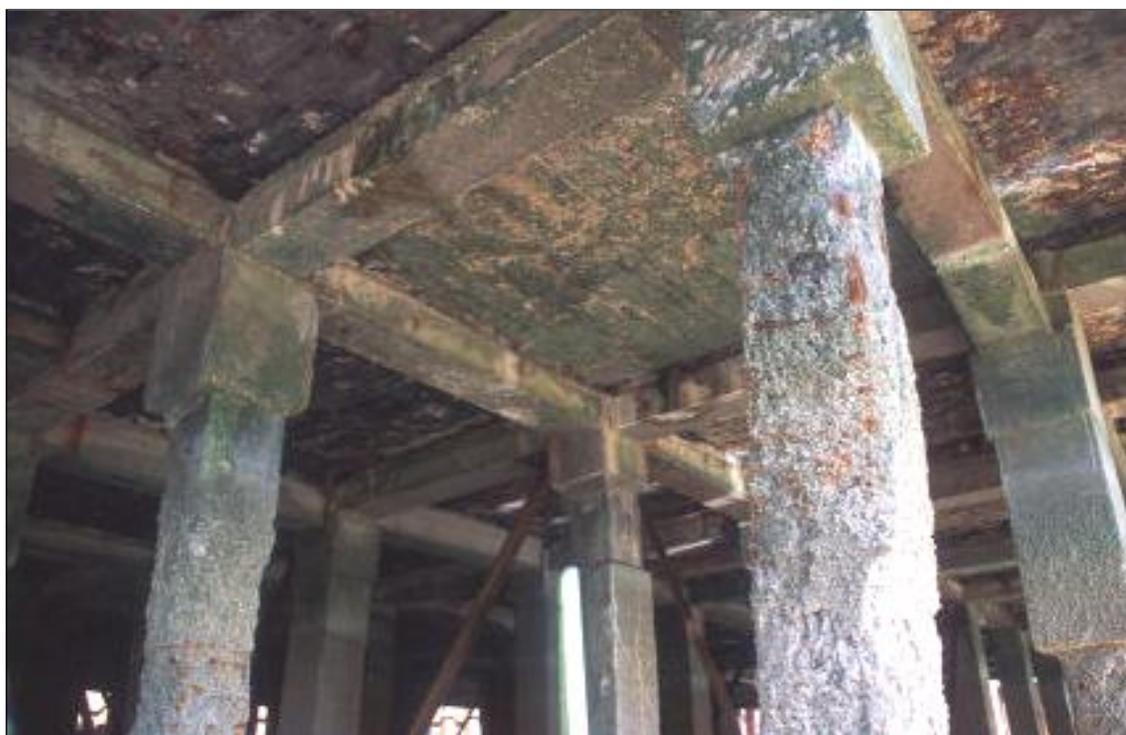
Efectos de la corrosión en ambiente marino sobre una estructura de hormigón
