ESTUDIO DE ARQUITECTURA

D. ALFONSO GUTIERREZ MARTIN.

INFORME

El objeto de este informe, es dictaminar el origen de las fisuras y posibles deformaciones, que se han producido en las viviendas y local, propiedad de [REDACTED], (Málaga).

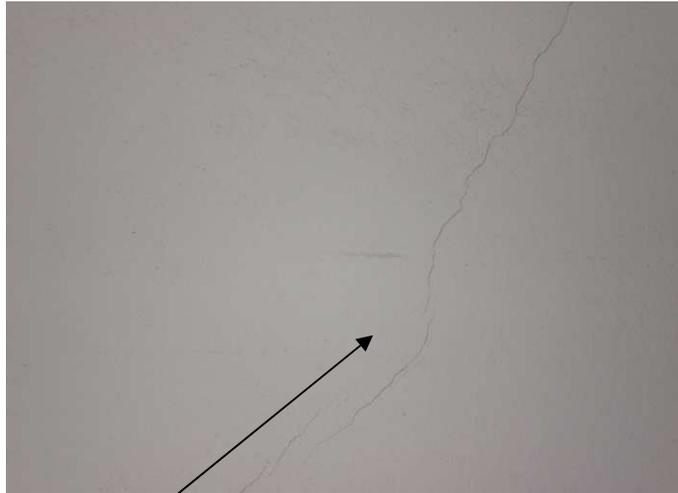
FOTO 1.-

Fisura parabólica indicando un asiento diferencial.

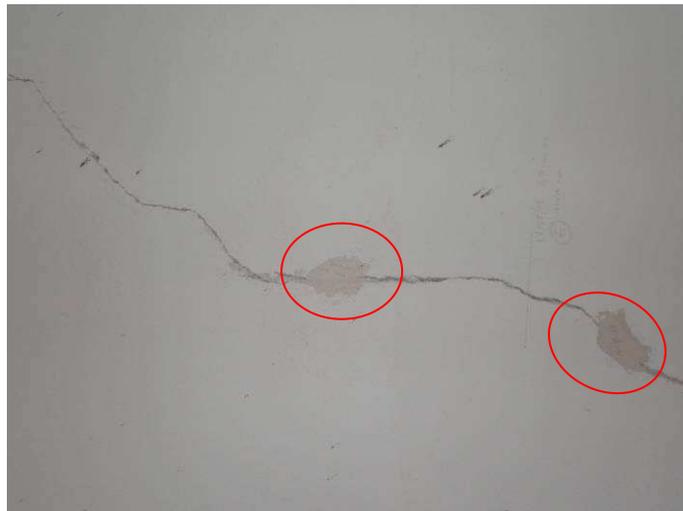
FOTO 2 .- Rotura de fábrica por asentamiento. No se han roto los testigos, deduciendo que se ha estabilizado el movimiento.

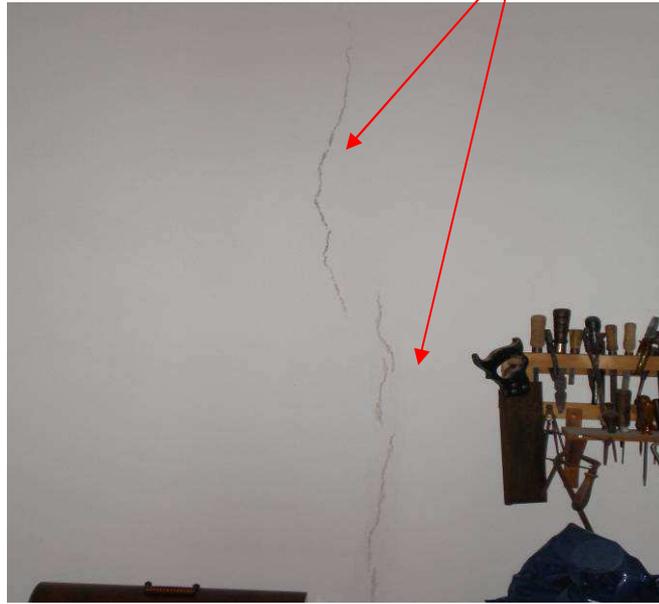
FOTO 3.- Fisura de asiento puntual de muro de carga.

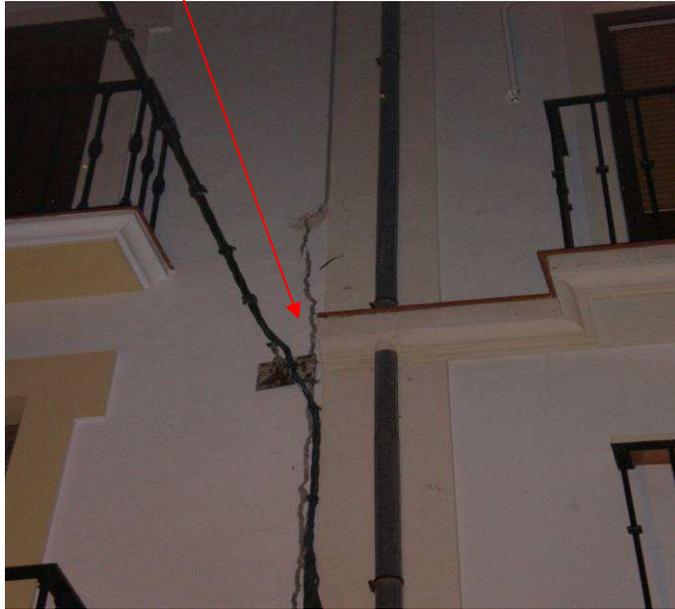
Se ha detectado una fisura longitudinal entre los edificios sito en [REDACTED], debido a la ausencia de elemento de relleno de junta (poliestireno expandido) entre ambos, el movimiento que se ha producido por el asiento diferencial, se ha marcado con mayor intensidad en esta zona.

FOTO 5.- Marcado de la junta entre las edificaciones N° 8 y N° 6 debido al asiento diferencial que se ha producido en la edificación

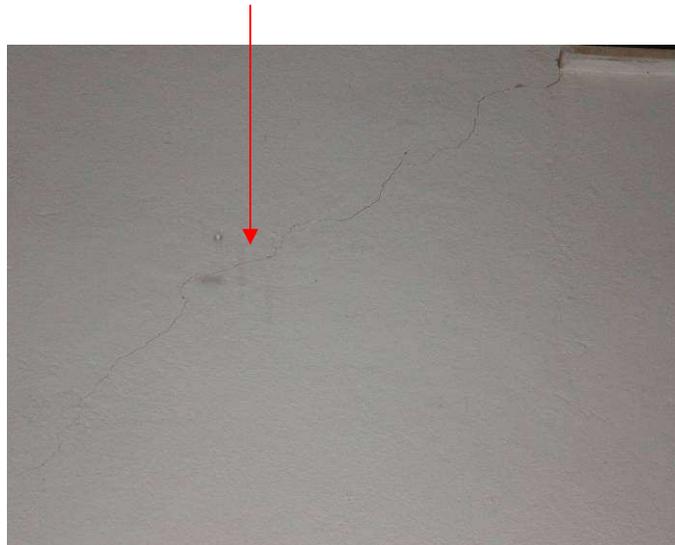
FOTO 6 .- Fisuración por el asentamiento diferencial producido a la altura del pilar P3 y que se manifiesta en hueco de ventana de la 1ª planta.

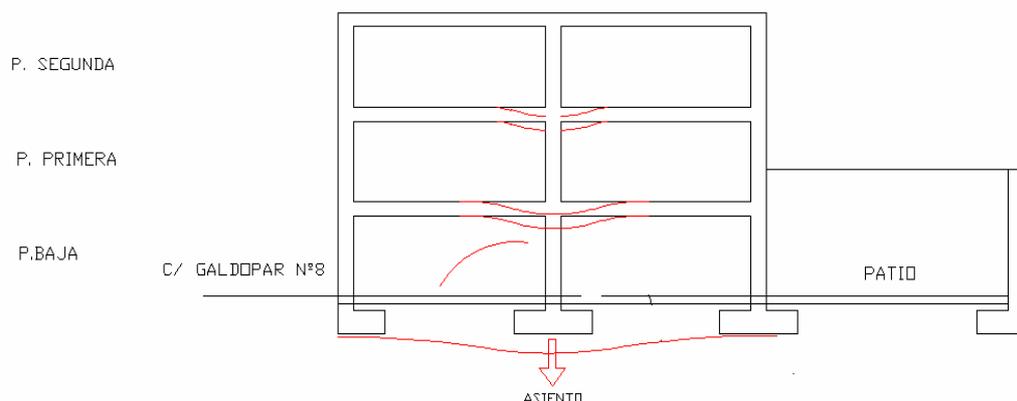
ESQUEMA 7.-

Esquema en sección de la deformación que se ha producido en la edificación sita en [REDACTED], debido a un asiento diferencial en la cimentación. Este asiento provoca una deformación de los forjados, que se manifiesta con mayor importancia desde abajo y va disminuyendo en la parte superior. En este caso se ha agudizado en planta baja, ya que esta planta está diáfana, sustentada sobre pilares metálicos y la deformación es mayor, debido a la ausencia de tabiques en planta baja.

Esta circunstancia hace que lo que cabe ahora es reparar las fisuras, solería, desprendimiento de alicatado.

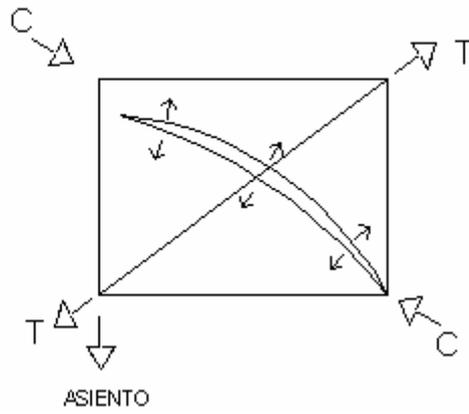
ESQUEMA 7.-

FISURAPARABOLICA POR TRACCION DE FABRICA

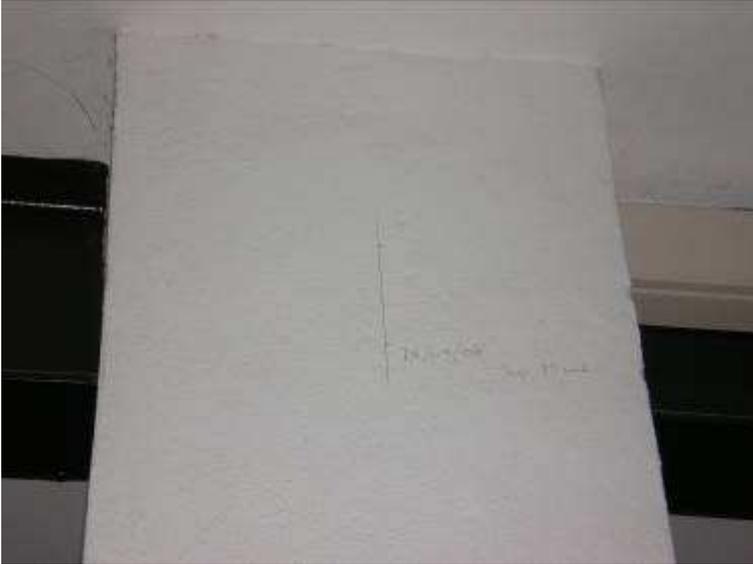
Es de manifestar, que las fisuras detectadas, afectan al forro de fábrica de ladrillos, que envuelven los pilares metálicos P-2 y P-5. La solera que forma parte del soporte de la planta baja del edificio y que descansa directamente sobre el terreno, en general está en buenas condiciones (no tiene desniveles, está horizontal), no hay levantamientos de la solera.

FOTO 1: Detalle del forro de ladrillo del pilar metálico.

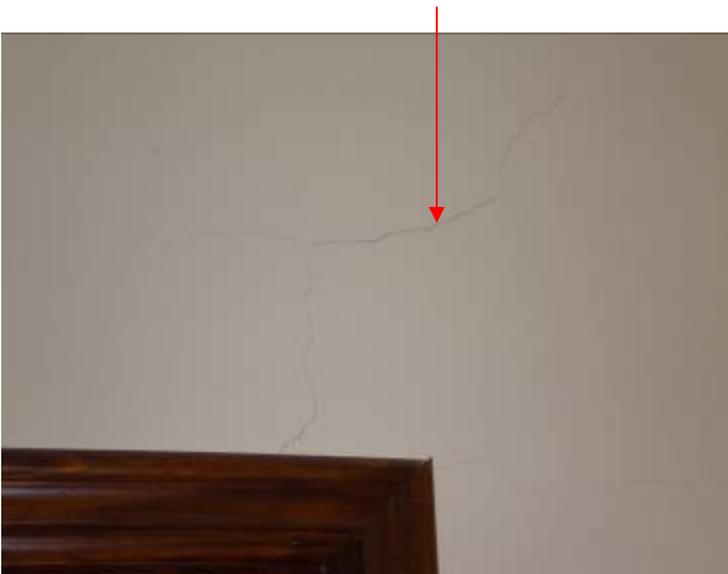
FOTO 2: Fisura debida al asiento y deformación .

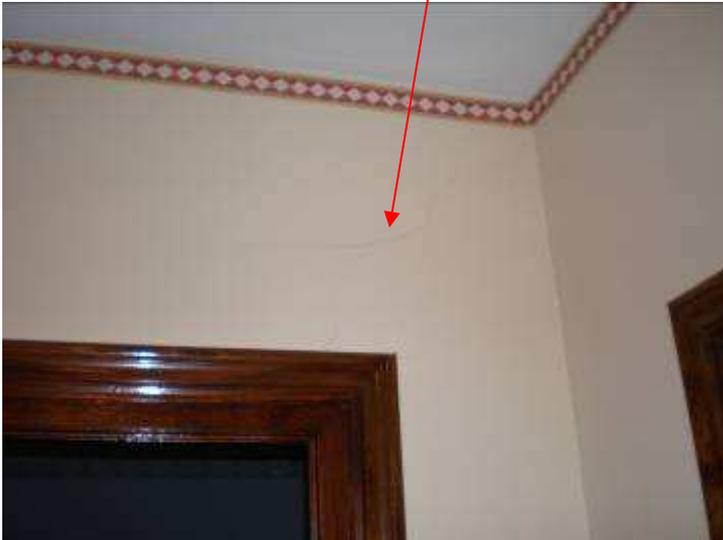
FOTO 3: Fisuración de asentamiento interior debido a la deformación que ha provocado el asiento.

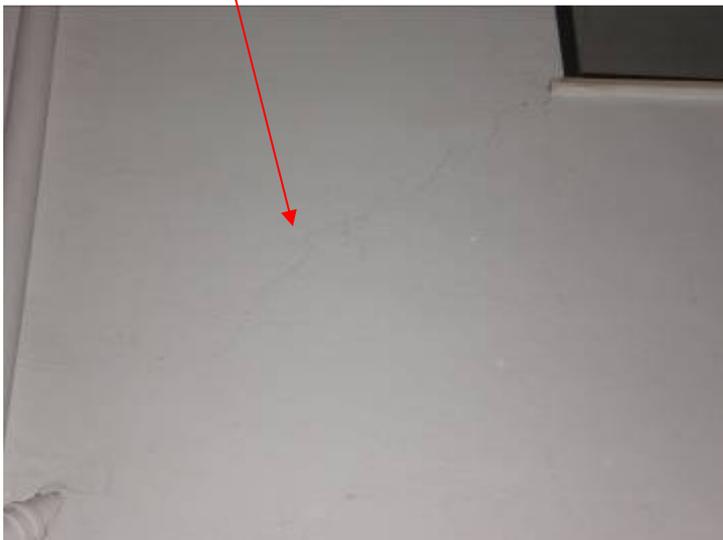
FOTO 4: Fisuración de asentamiento se manifiesta en el hueco

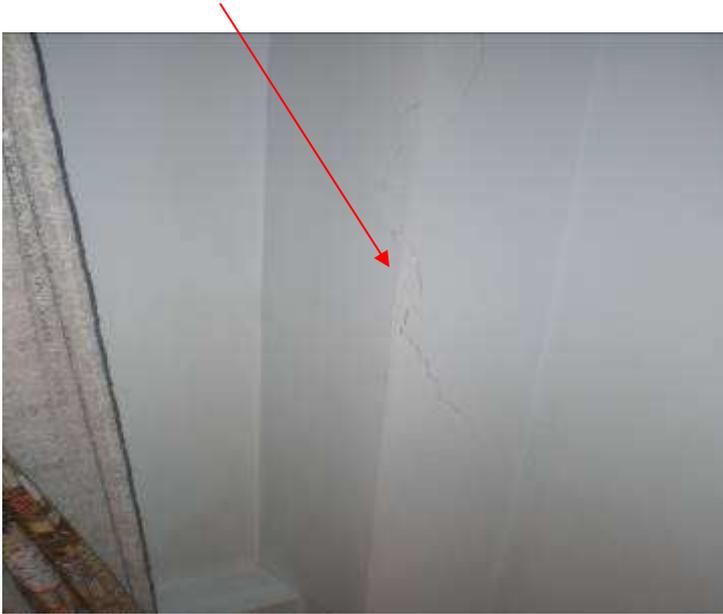
FOTO 5: Fisuración del forro de fabrica del pilar metálico.

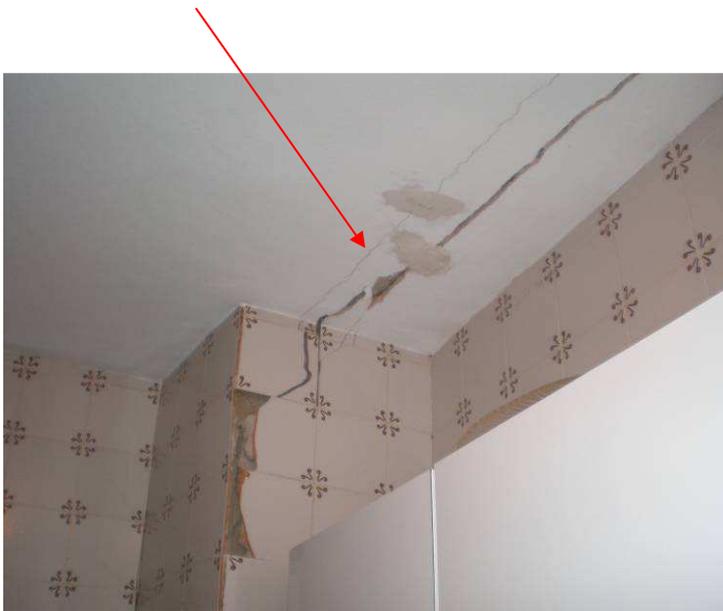
FOTO 6: Fisuración en la medianera (junta entre edificaciones) con la vivienda sita nº 6 de C/ [redacted] debido al asiento y no colocación de junta entre ambos edificios, rotura marcando la vigueta.

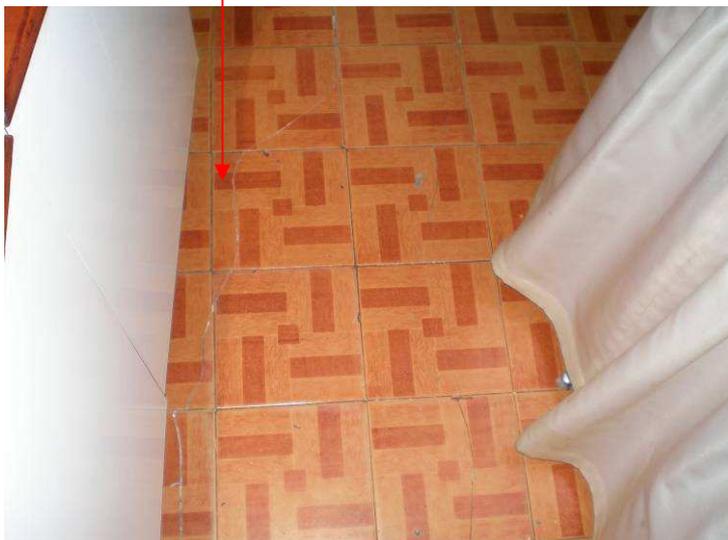
FOTO 7: Levantamiento de solería interior de la vivienda.

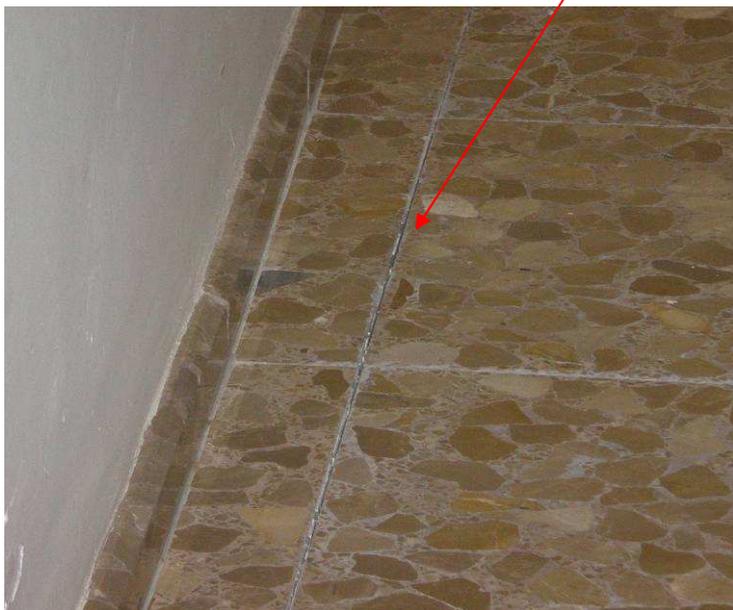
FOTO 8: Levantamiento de solería interior, en primera crujía a la altura de la medianera.

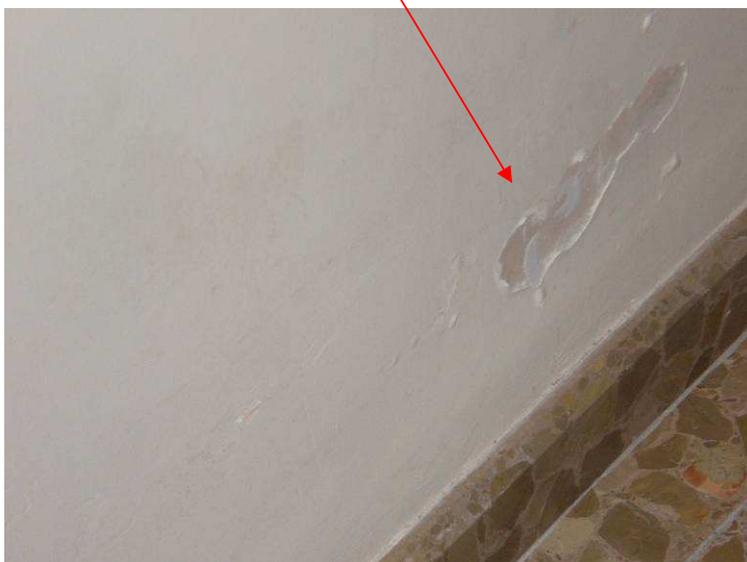
FOTO 9: Presencia de humedad en pared medianera.

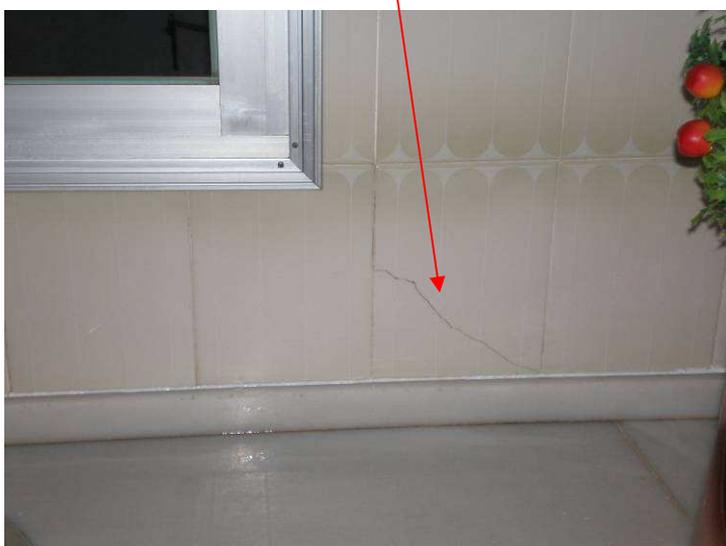
FOTO 10: Rotura de alicatado en cocina.

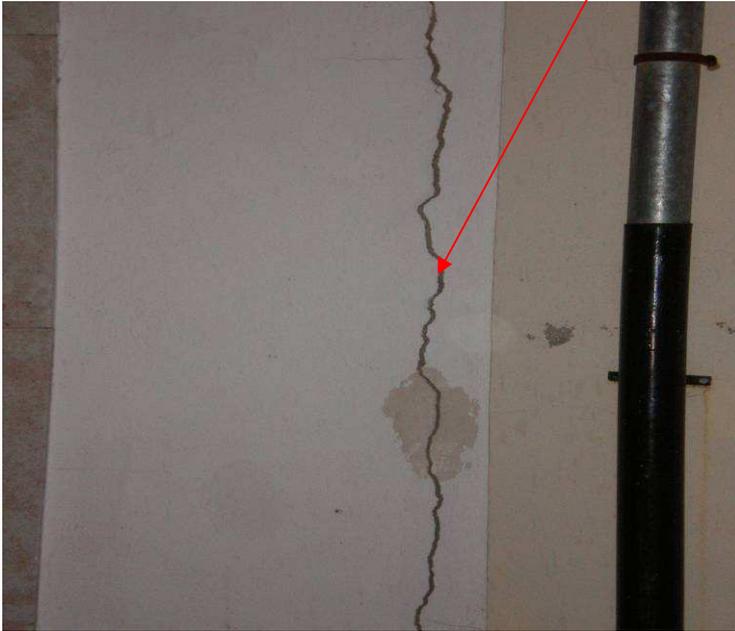
FOTO 11: Marcado de la junta entre las edificaciones de C/ [REDACTED], debido al asiento producido en la [REDACTED] y ausencia de material de junta entre ambas.
