DICTAMEN PERICIAL EN RELACIÓN A LAS FILTRACIONES Y HUMEDADES  
EXISTENTES EN EL PISO 5º-1ª DEL EDIFICIO DE VIVIENDAS Y LOCALES  
SITUADO EN LA CALLE \_\_\_\_\_ DE BARCELONA

PERITO ARQUITECTO TÉCNICO: Pablo Sen Rolduá Ref.: \_\_\_\_\_

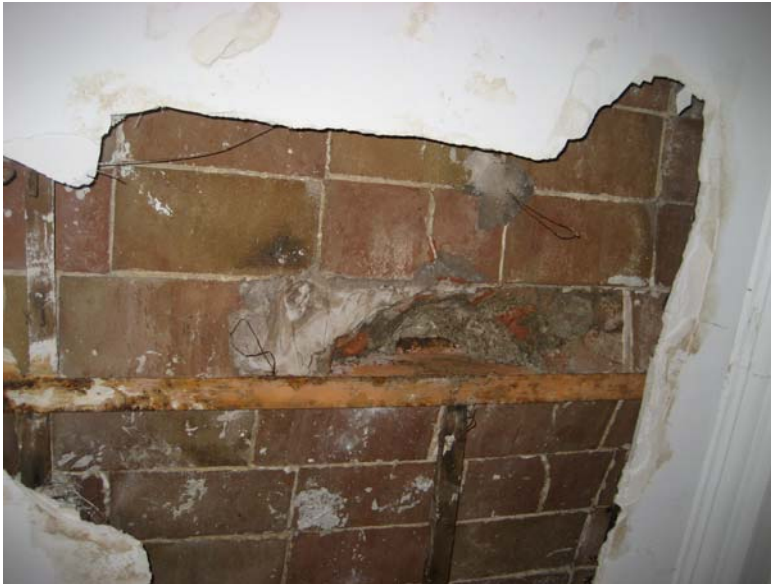
Se puede observar una zona donde se ha practicado una obertura en el falso techo de la habitación. En esta zona el falso techo se encuentra deteriorado y afectado por manchas que denotan haber sufrido la presencia de agua. Las vigas de hierro descubiertas también

han sido afectadas por la presencia de agua, no puntual sino repetitiva, ya que se encuentran oxidadas.

Foto 1.- Detalle abertura, manchas humedad y oxidación.

Una vez solventadas las filtraciones y comprobada la efectividad de las mismas tras un período de lluvias, deberán repararse las dependencias afectadas, mediante la actuación en vigas y entrevigado, restitución de falsos techos, molduras de yeso decorativas y enlucidos. Finalmente se deberán repintar los paramentos afectados imitando la textura del resto de paredes y techos.

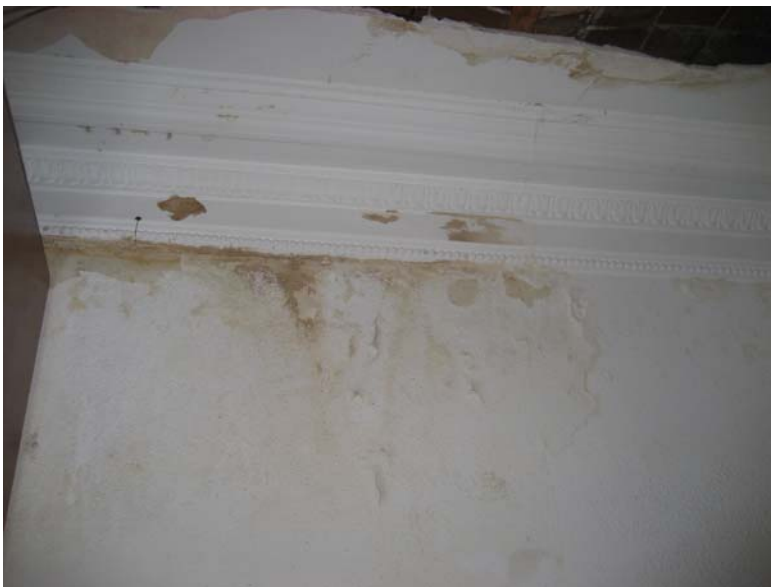
Foto 2.- Afectación en pared medianera.

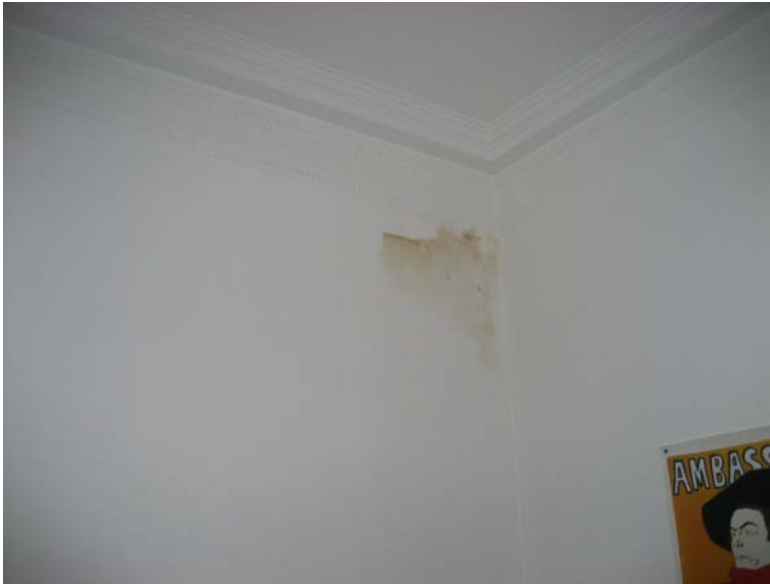
En la habitación próxima a la fachada se puede observar una mancha de humedad en la pared medianera, junto al falso techo. En este caso, parece corresponderse con una filtración puntual.

Foto 3. Mancha puntual de humedad.

La mancha de humedad puntual en la dependencia con frente a la fachada principal, mostrada en la foto 3, se atribuye a una filtración a través del murete con mucha afectación por humedad de la cubierta superior (mostrado en foto 5.-) La inexistencia de goterón en el remate superior provoca una gran incidencia del agua de lluvia en el revestimiento del muro llegando a degradarlo.

En la pared medianera (murete doblado por delante pared vecina) se deberá repicar todo el revestimiento y deberá rehacerse con un mortero impermeable. En la rasilla sin vierteaguas deberá colocarse un angular de acero inoxidable a modo de goterón que evitará los chorretones en la pared y por lo tanto que ésta llegue a deteriorarse.

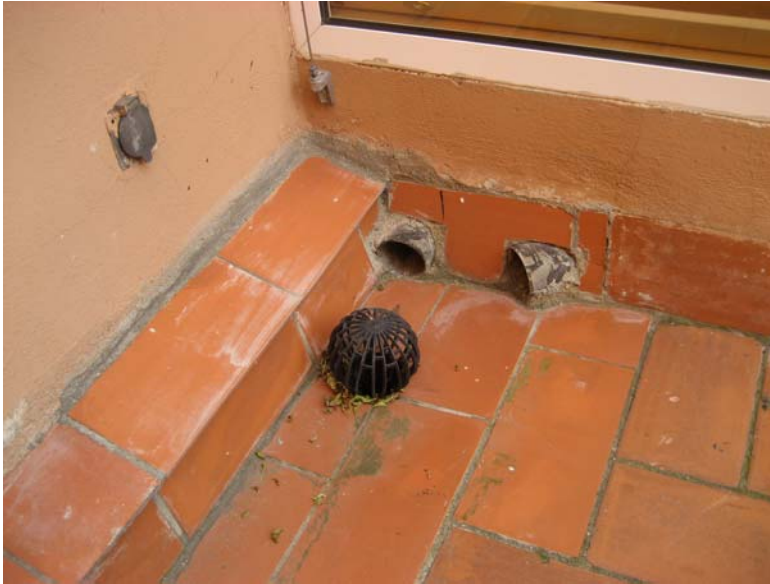
el paramento vertical. En la siguiente fotografía se pueden observar la salida de los tubos bajo la pérgola así como el único sumidero.

Foto 4.- Detalle sumidero y salida tubos bajo pérgola.

Por todo lo expuesto, cabe considerar la posibilidad de que el origen de las filtraciones que se manifiestan en la dependencia junto al patio de luces, sean consecuencia de un defecto en el tubo de recogida bajo el sumidero; bien sea en el tramo hasta el bajante principal, bien sea en el encuentro con el sumidero. Es por esto que dada la necesidad de realizar una actuación de reparación, se cree necesaria la sustitución de dicho tubo.

Por lo tanto, en opinión del perito, dado que el origen de la filtración no ha podido ser determinado y consecuentemente no puede atribuirse a una única causa, la actuación que se requiere en la cubierta examinada debe consistir en la intervención inicial en el sumidero, y a partir de ahí deben irse tomando decisiones en función de lo observado. Además, estas obras nos permitirán conocer el estado en que se encuentra la estructura de vigas metálicas de la zona afectada así como determinar las actuaciones de saneamiento o reparación necesarias en relación a la estructura.

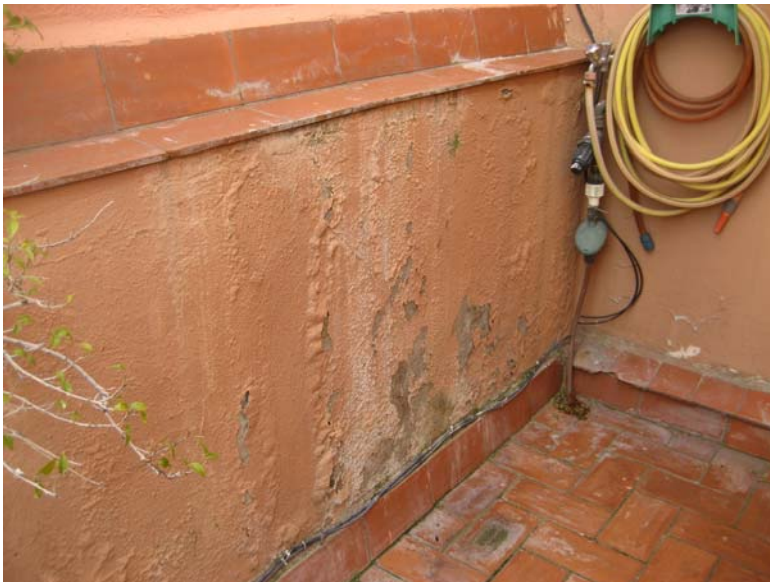
La pared medianera en la zona de desagüe se encuentra afectada por la presencia de humedad, según se muestra en la siguiente fotografía:

Foto 5.- Estado deficiente revoco murete-pared medianera.

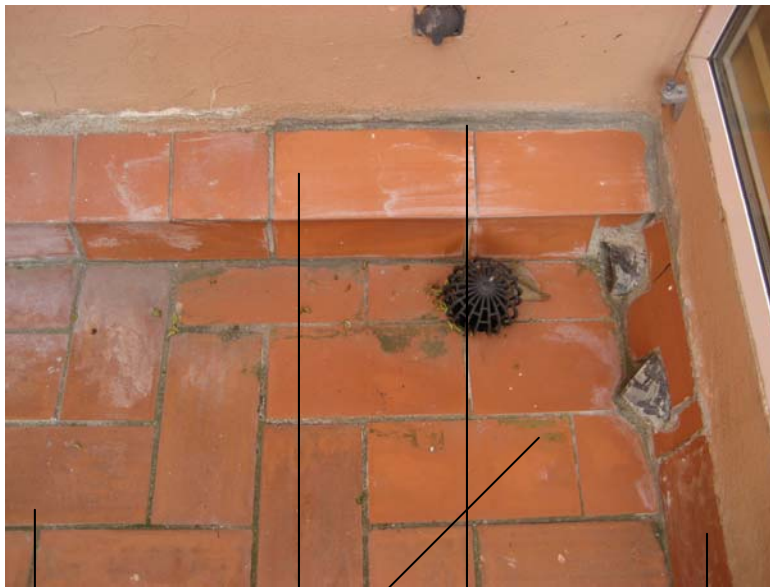
Ha quedado demostrado que estas actuaciones de reparación fueron en vano y por lo tanto, la intervención debe ser de mayor alcance, bajo supervisión técnica y asume de las obras y ejecutada por un constructor de solvencia contrastada.

Estas pequeñas actuaciones pueden apreciarse en la fotografía que se adjunta en la página siguiente, con diferencia de tonos en las piezas de pavimento y mortero de rejuntado de nueva aportación.

Foto 6.- Muestras apaños realizados.

Piezas viejas  
Nuevo rejuntado de mortero.  
Piezas de nueva colocación y con diferente tono.  
Piezas envejecidas

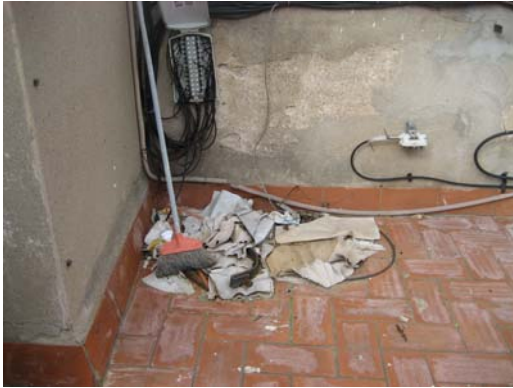
Se ha visitado el resto de cubierta comunitaria del edificio y se ha podido comprobar que el tipo de pavimento y antigüedad es igual al de la cubierta con acceso desde el piso superior. A diferencia de la del piso visitado, se encuentra con una falta de mantenimiento importante; con presencia de suciedad acumulada, sumideros sin cazoleta para-hojas...

Foto 7.- Cubierta general.

Es por lo tanto obligación de este perito según determina el código deontológico poner en conocimiento e instar a la propiedad a que realice las tareas de mantenimiento propias de una cubierta plana transitable; a fin y efecto de proporcionar una mayor durabilidad a la misma así como evitar filtraciones y en general patologías relacionadas con la falta de inspección regular y atención necesaria.

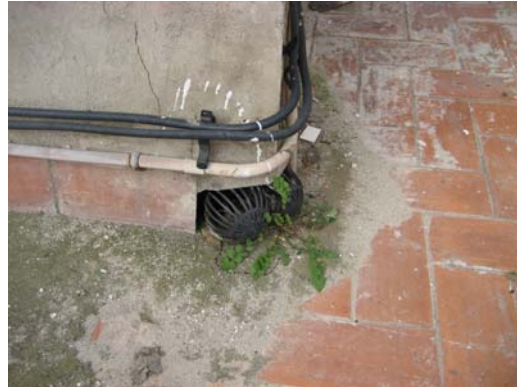
Foto 8.- Sumidero con arena.

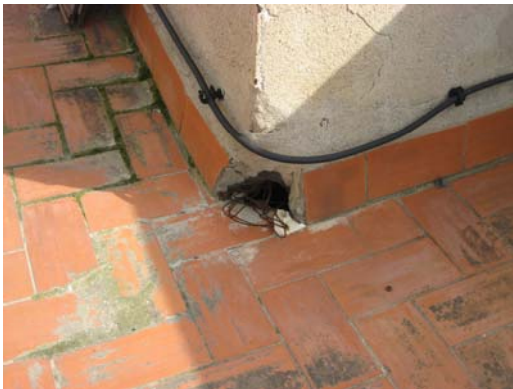
Foto 9.- Desagüe sin para-hojas.
