## **ANÁLISIS ESTADÍSTICO DE LA PATOLOGÍA DE FORJADOS DE HORMIGÓN ARMADO EN LA EDIFICACIÓN GALLEGA.**

Doctorando:  
**Jorge Aragón Fitera**

UNIVERSIDAD DE LA CORUÑA  
ESCUELA TÉCNICA SUPERIOR DE ARQUITECTURA  
Departamento de Tecnología de la Construcción

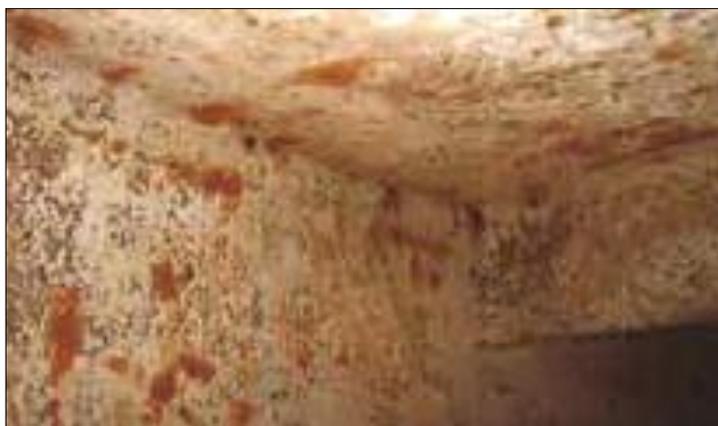
Sala situada en el sótano del antiguo Balneario de Lugo con signos visibles de agresión química sobre el cemento.

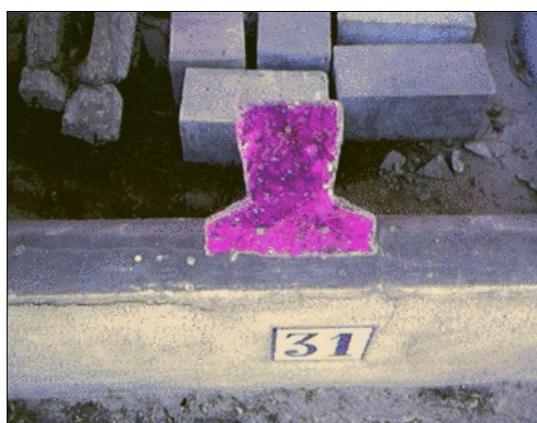
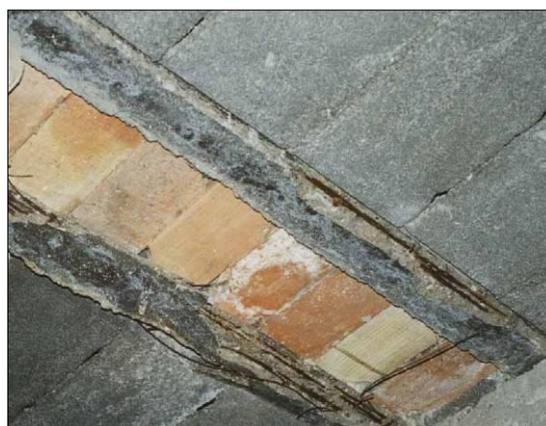
En las inspecciones técnicas realizadas en Galicia se han destacado diversos casos de lesiones por ataques químicos sobre el hormigón en las edificaciones de la zona costera de Ferrol, dado que a principios de los ochenta se extendió el uso de elementos de hormigón visto en el nuevo polígono de Esteiro. En estos casos, dada la inviabilidad de ensayos de laboratorio en el proceso de inspección, no se pudo objetivar el tipo específico de ataque químico:

Ejemplos de ataque químico sobre el cemento de las viguetas (Ferrol),

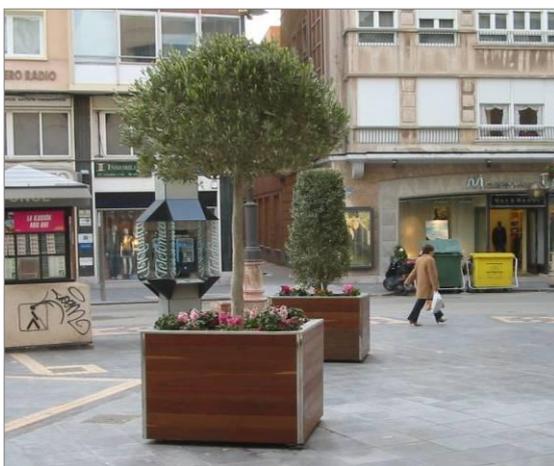
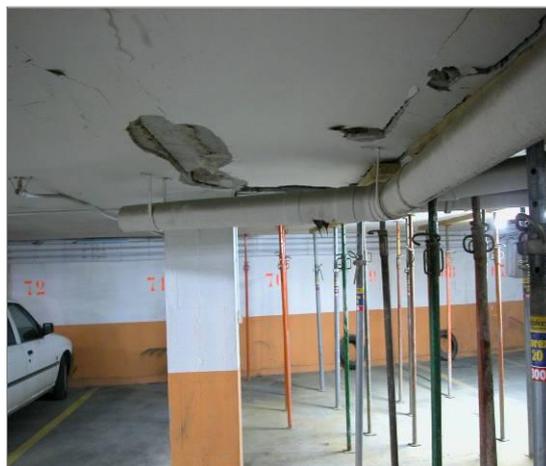
Así, se han detectado daños reiterados en la planta bajo cubierta ante el uso no previsto de trasteros, así como esculturas o jardineras pesadas sobre forjados de sótano y/o parking, como en este caso de Villagarcía:

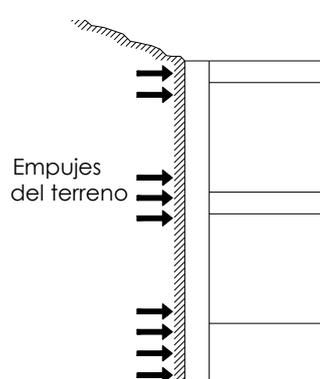
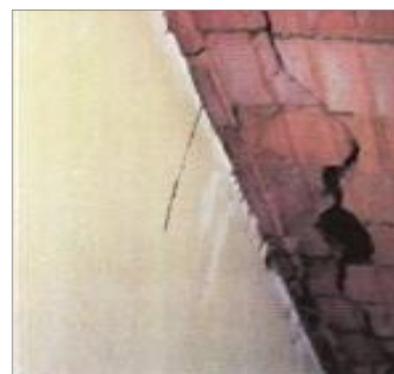
En cuanto a la omisión de las acciones horizontales sobre forjados, generadas a través de los muros de contención, provenientes de un drenaje incorrecto de las tierras o de la sobrecarga debida al tráfico rodado sí se han encontrado lesiones sobre los forjados, pero reduciéndose a una rotura de bovedillas cuando la dirección de forja era paralela a dicho muro.

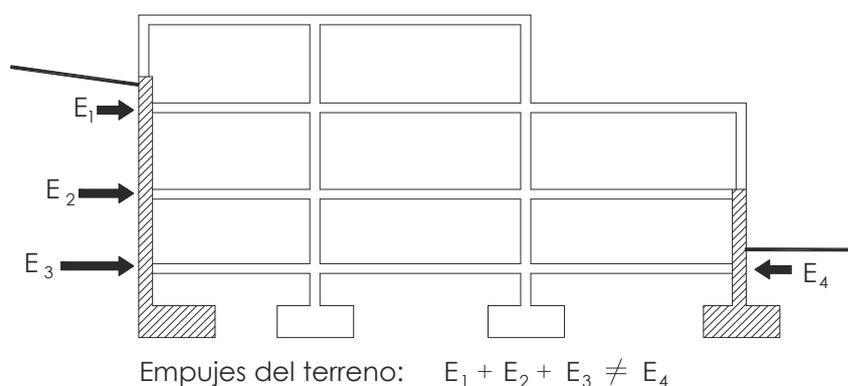
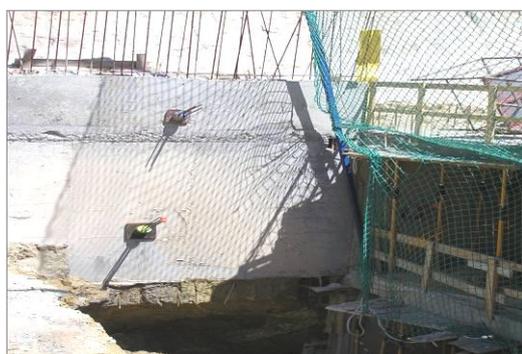
Un ejemplo importante de daños horizontales se ha identificado en tres edificios colindantes de Vigo, en el que el número de sótanos era diferente en un lado que en el opuesto, agravado por una incorrecta cimentación en ladera. Los empujes resultantes de las leyes de equilibrio introducían esfuerzos no contemplados en el cálculo. En este caso se produjeron fisuraciones múltiples, más acusadas en los cerramientos cerámicos.

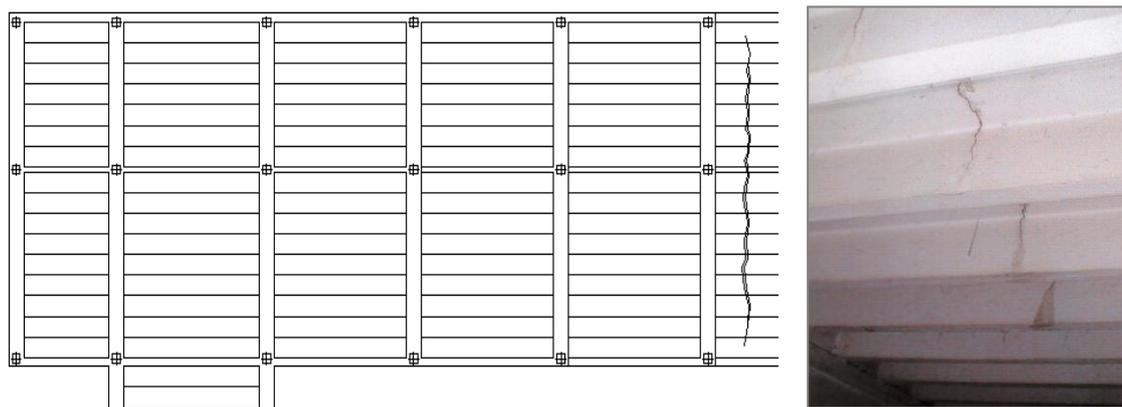
Tan solo se ha registrado un caso grave de lesiones de origen térmico, y se trataba de un forjado de cubierta plana de unos 46m. de longitud, sin junta de dilatación, en la localidad de Maceda (Orense), donde las oscilaciones térmicas sí son importantes. La rotura del forjado se detectó en la zona más débil, aproximadamente sobre el eje de simetría del edificio y coincidiendo con el extremo de la armadura de negativos:

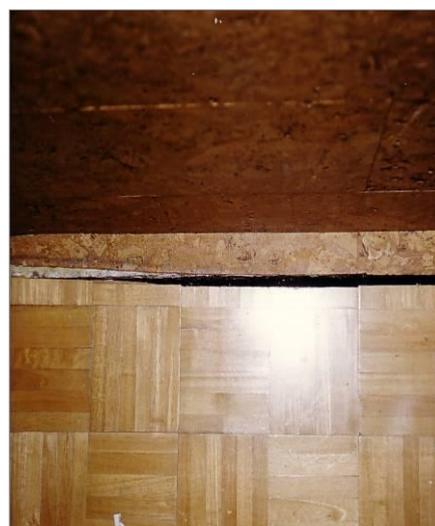
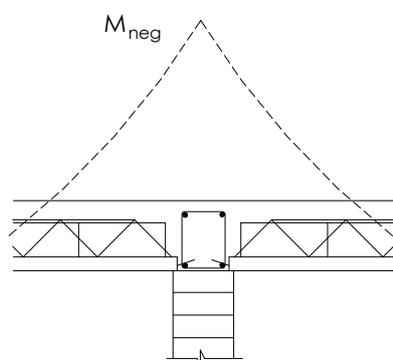
FIGURA 1: El giro en el apoyo está impedido por la fábrica superior y aparecerán momentos negativos superiores a los previstos para un simple apoyo y la armadura inicialmente proyectada resultará insuficiente.

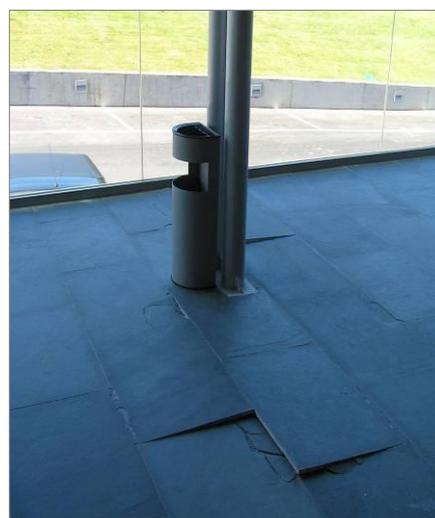
FIGURA 2: Error al proyectar los forjados sanitarios como tramos aislados y simplemente apoyados en los muretes sin especificar el empleo de viguetas autoportantes. No existe armadura para absorber el momento negativo indicado.

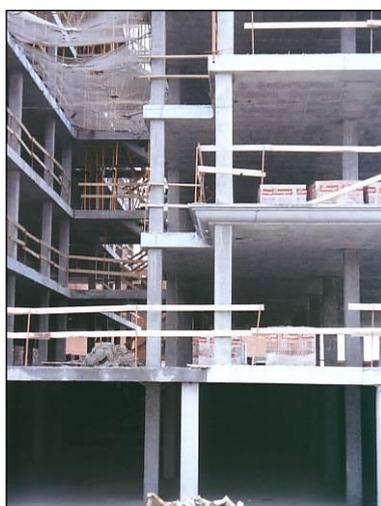
Los errores de diseño son difíciles de cualificar y cuantificar. Un apeo mal concebido sobre un forjado, como el caso de la foto (Arteixo-Coruña), puede no presentar lesiones si está correctamente dimensionado y armado.

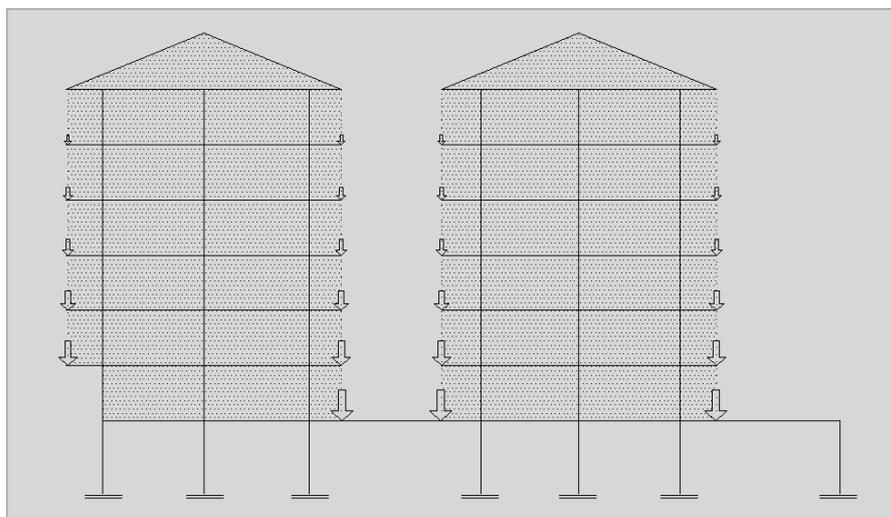
Como consecuencia de esta acumulación de cargas se producen la mayor fisuración de los cerramientos de la planta situada inmediatamente encima de la diáfana, que pueden presentar esquemas diferentes de rotura según las rigideces que presente el dintel superior e inferior del paño y más acusado en el caso de los voladizos, como se desprende de la siguiente figura:

- A) Ambos dinteles, superior e inferior, presentan similar deformabilidad.
- B) La deformabilidad del dintel superior es mayor que el inferior.
- C) La deformabilidad del dintel inferior es mayor que el superior.
- D) Fisuración de la tabiquería sobre voladizo sin rigidez suficiente.

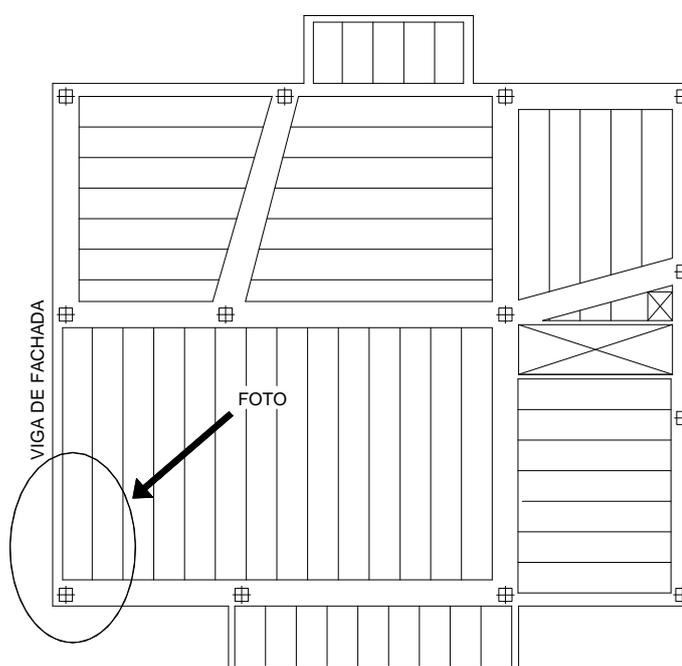
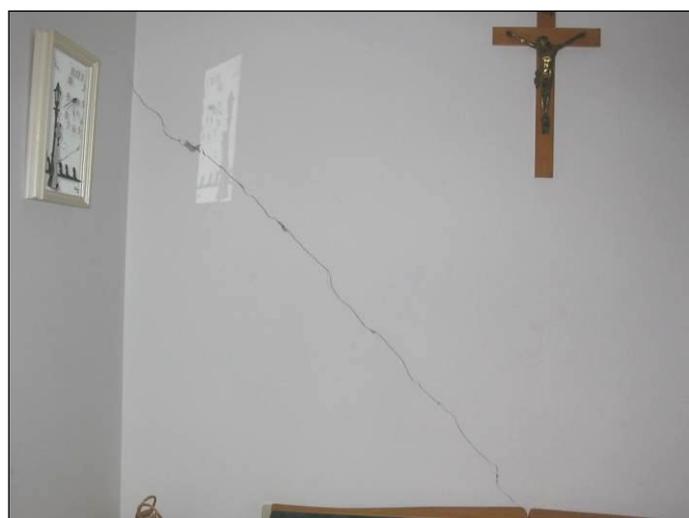
Se muestra como ejemplo representativo este caso real encontrado en Carballiño (Orense), resultando fisurada la fábrica de cerramiento soportada, ante el error de diseño (escasa rigidez) de la viga de fachada:

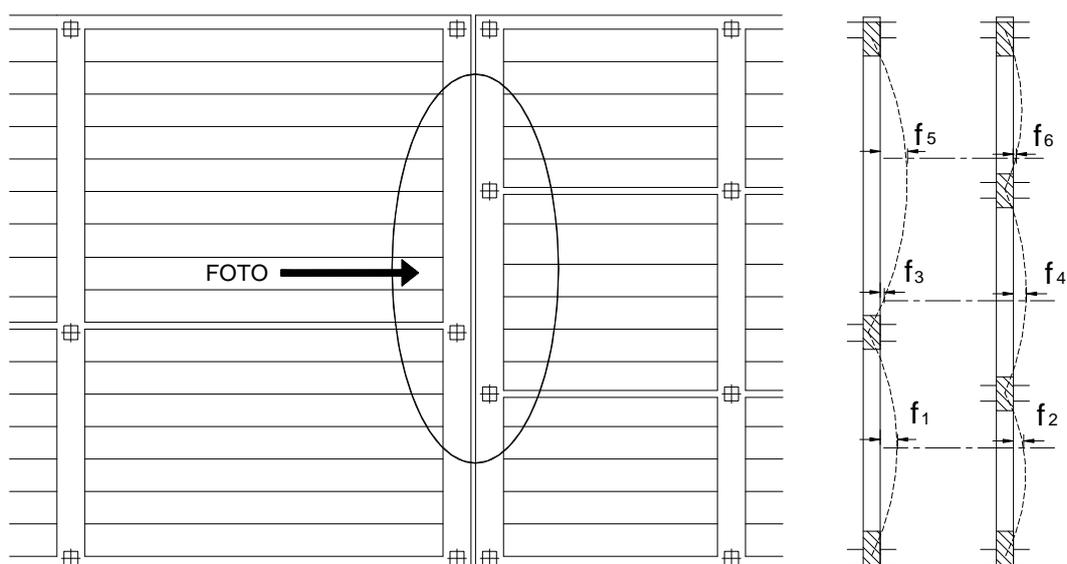
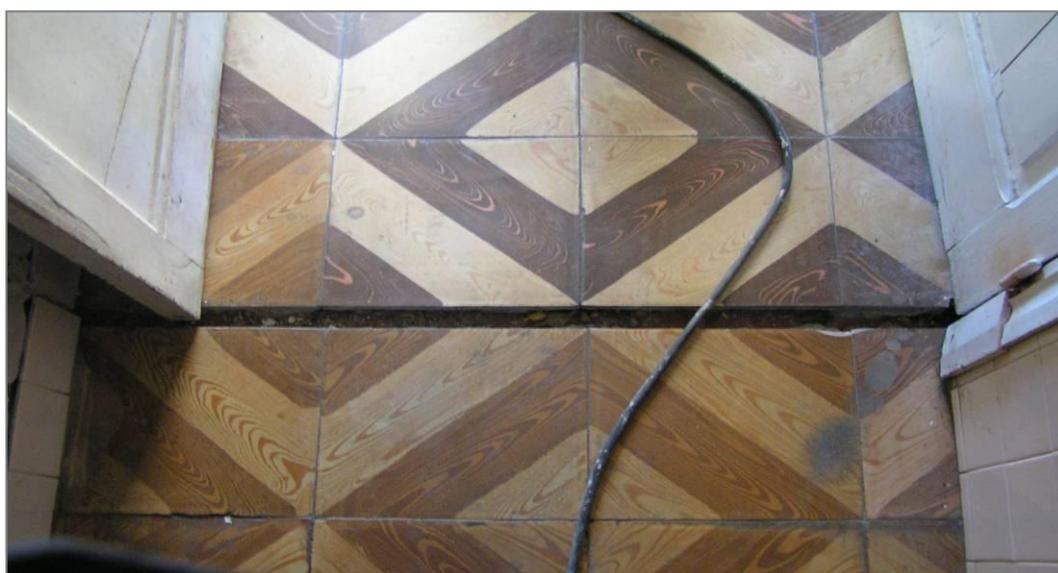
Otro grupo de lesiones detectadas, más reducido, corresponde al diseño erróneo de las juntas de dilatación, al no prever que las vigas pareadas que conforman la junta presenten una geometría similar en cargas, secciones y luces, para que acusen una deformación parecida. En este caso han resultado daños en los pavimentos en continuidad por flechas diferenciales, como se desprende de la figura inferior, correspondiente a un edificio de Porriño (Pontevedra).

Una solución para compatibilizar deformaciones podría haber sido vincularlas mediante conectores o sistemas similares, con la debida precaución en la fase de cálculo.

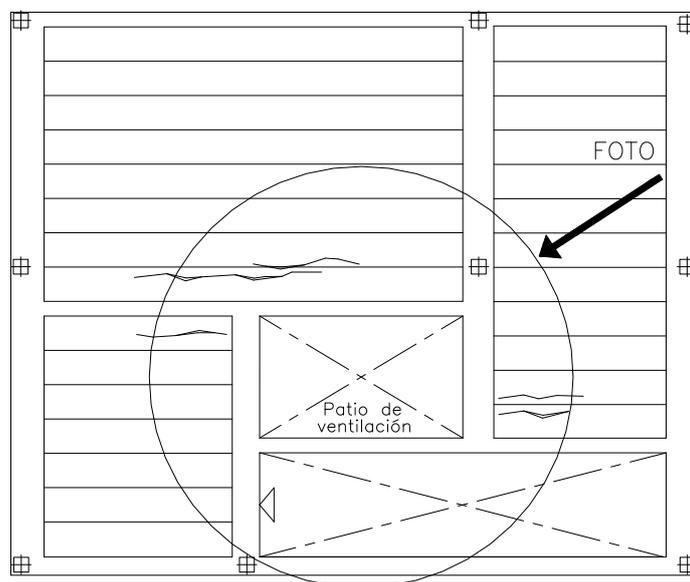
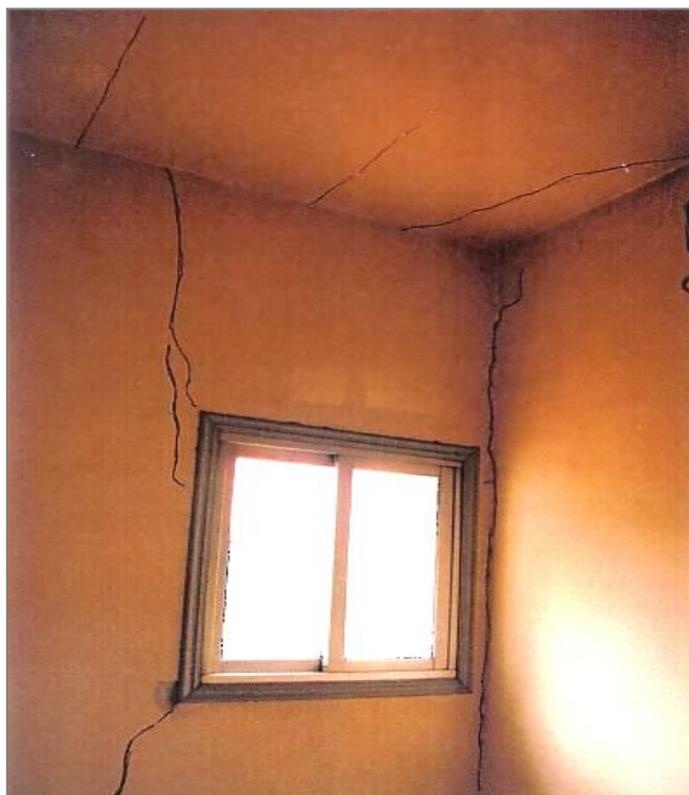
Los enlaces consecutivos de zunchos y brochales generan un pésimo trazado de estos elementos y han provocado reiteradamente esquemas inaceptables del forjado. Del esquema inferior correspondiente a unas viviendas unifamiliares de tres alturas en Xinzo da Limia (Orense) se desprende un ejemplo, donde las deformaciones acumuladas por los brochales en el entorno del hueco del ascensor han afectado seriamente a la fábrica del cerramiento soportada y, consecuentemente, a la losa del techo:

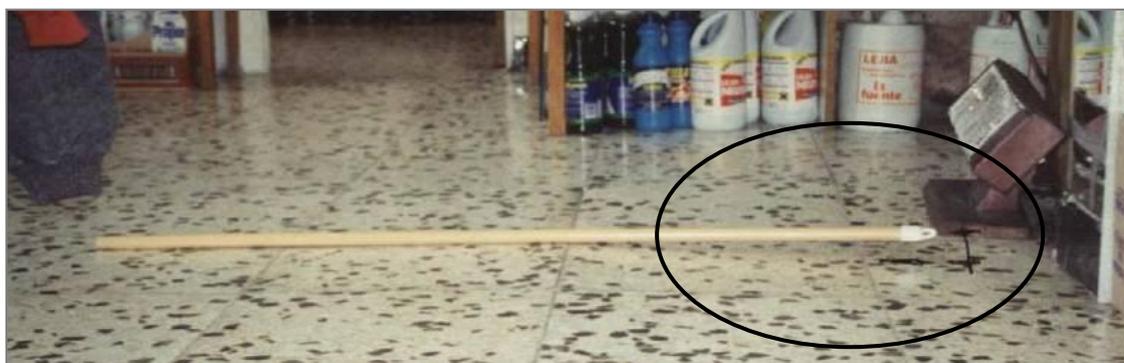
Forjado con un desnivel acusado por un asiento diferencial (Melide-Coruña)

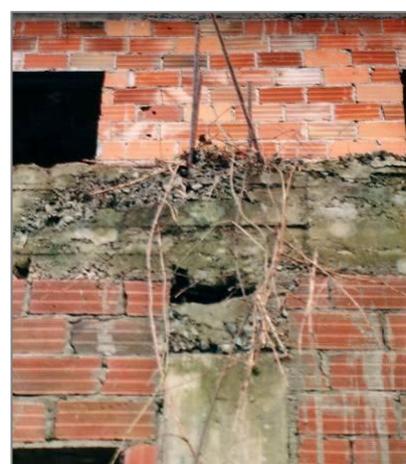
Al segundo grupo, errores de construcción o ejecución material, corresponden aquellos cometidos durante el encofrado, los defectos durante el hormigonado, la pobre ejecución de los detalles constructivos, disposiciones incorrectas de ferralla, la presencia de mano de obra no cualificada, la aplicación de métodos de curado poco efectivos y otros.

La fotografía adjunta, tomada en el núcleo rural de Nadela (Lugo), resulta bastante significativa al respecto.

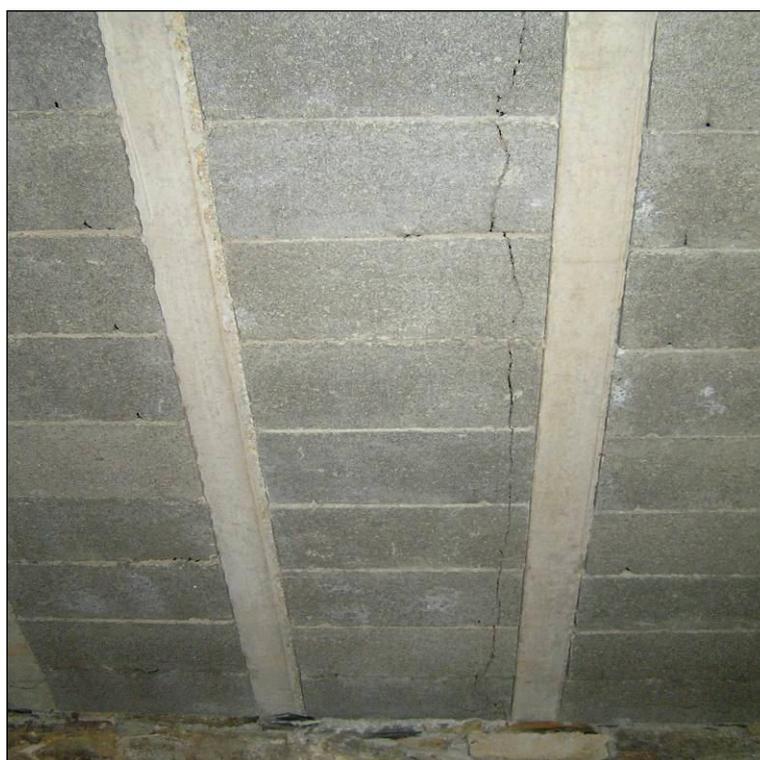
Para discernir el caso de la foto inferior en Verín (Orense), se verificó si se había producido un desnivel continuo desde el centro del paño hacia algún pilar (mediante niveles de agua) o si se trataba de un simple caso de flecha en el centro del vano; de esta forma se pudo concluir que se trataba del asiento de uno de los pilares.

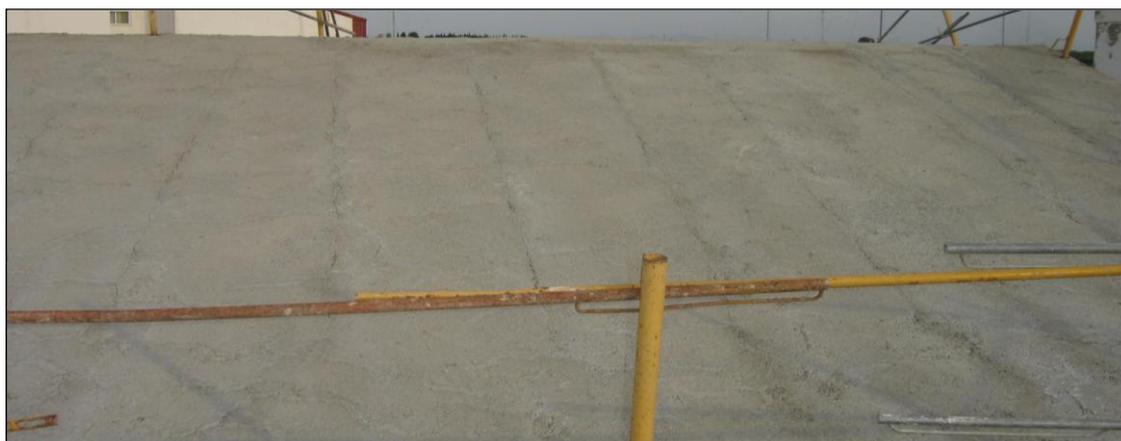
Recientemente se ha presentado un caso de hormigón deshidratado en la etapa plástica, y todos los datos apuntan a un hormigonado con el encofrado en seco, sin humedecer previamente.

Fisuración de la losa superior por asentamiento plástico en Porriño (Pontevedra)

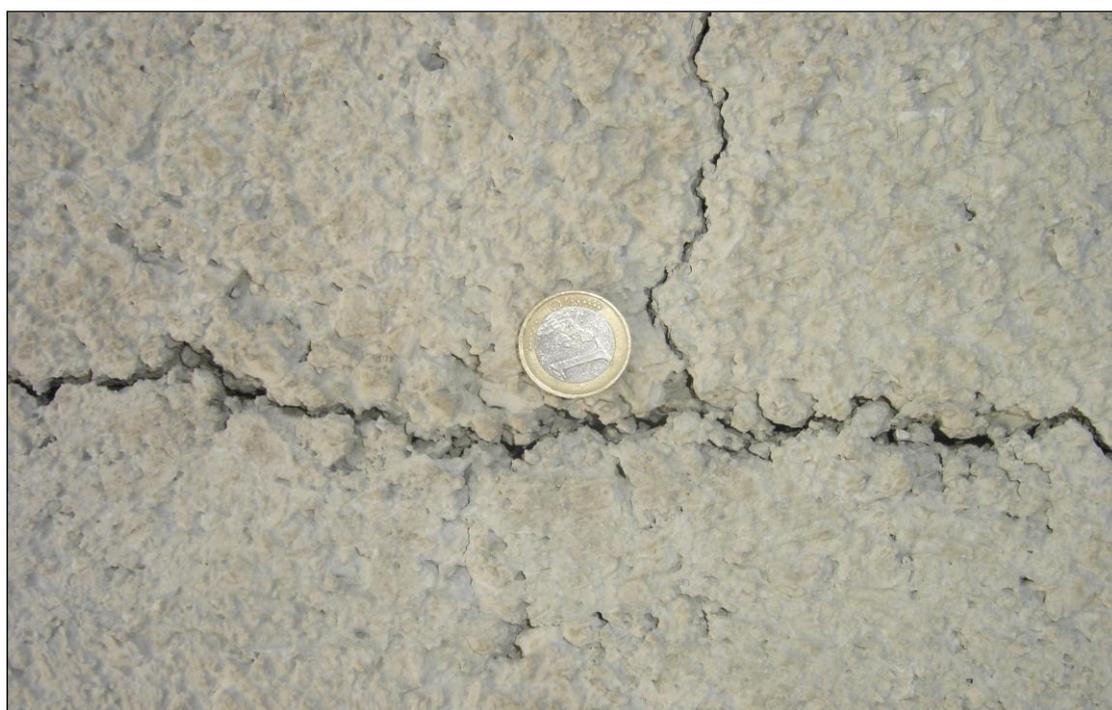
Fisuras por retracción plástica en una losa maciza en Verín (Orense)

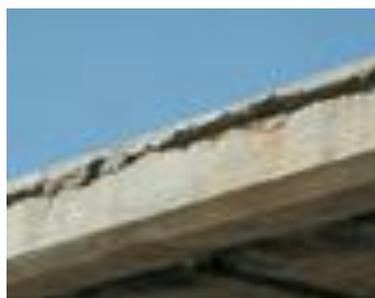
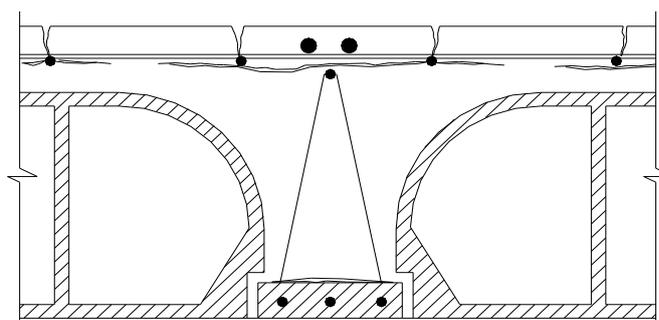
- Fisuras de retracción hidráulica: se deben a la reducción de volumen del hormigón causada por la pérdida de agua durante la fase final de secado. Pueden aparecer a partir de las dos o tres semanas desde el vertido del hormigón, aunque se puede retrasar su aparición durante varios meses.

Se ha encontrado una lesión de este tipo bastante grave en Outeiro de Rei (Lugo), con el resultado de la deslaminación de la losa superior:

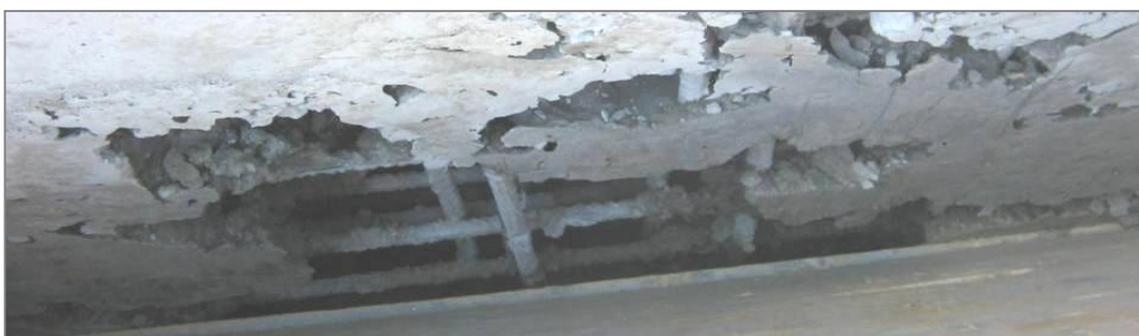
La compactación excesiva puede producir la segregación de los componentes o una exudación de la lechada con el consiguiente riesgo de generar una alta porosidad que influirá a largo plazo en la durabilidad del hormigón. Otro defecto posible, si se trabaja con hormigones de consistencia seca, es la pérdida de adherencia al vibrar las armaduras.

En Ares (Coruña) se ha detectado este problema en la cara inferior de una losa maciza, si bien en este caso la gravedad fue calificada como leve:

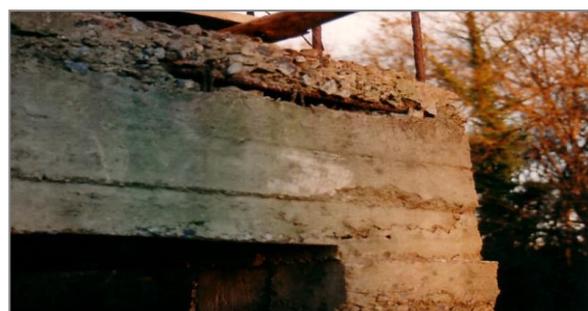
También en Lugo, en el área de Nadelá y Valadouro, se han encontrado dos ejemplos representativos de coqueras; en este caso situadas en la unión de un forjado de losa maciza con la viga y el pilar de descarga:

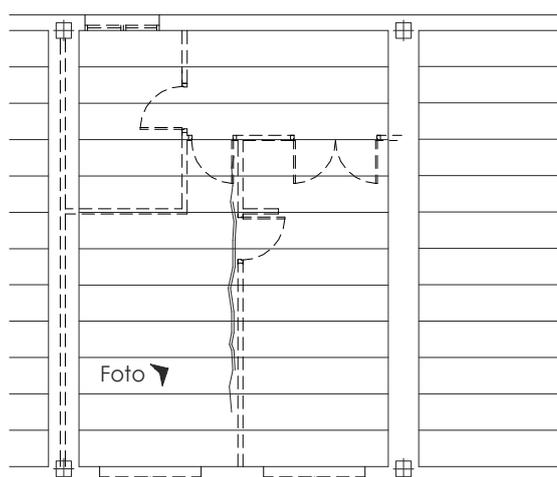
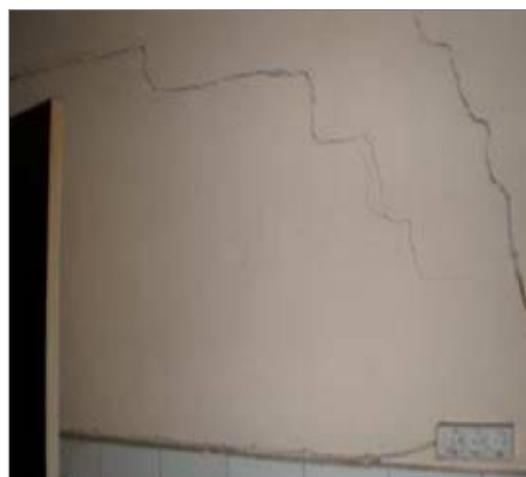
- Lesiones por flexión: la deformación excesiva es, con mucha diferencia, la lesión más común en los forjados inspeccionados. La elección incorrecta del canto ha llevado directamente a una deformabilidad excesiva del elemento, con la consiguiente aparición de fisuras de los elementos constructivos vinculados. Más grave en el caso de los voladizos, por ser mucho más sensibles.

Además, ya se ha comentado en capítulos anteriores el problema de la transmisión de cargas desde los pisos superiores a los inferiores (arcos de descarga). Al margen, hay que mencionar que debido a las diferencias de rigidez dentro del paño, las viguetas más próximas a los pilares se deforman menos que las situadas en la zona media del mismo. Por todo ello, las fisuras en tabiquerías, falsos techos o solados, han sido una constante:

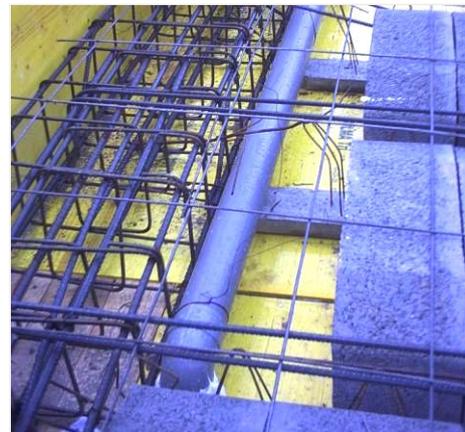
Recientemente se ha encontrado este curioso caso de la fotografía en A Rúa (Orense), donde, durante la ejecución, la tubería de saneamiento se había dispuesto en la zona de entrega de los nervios a la viga, sección de máximo cortante del paño, con el consiguiente riesgo tanto de agotamiento resistente del nervio como de rotura de la propia canalización y, posteriormente, la lenta pero implacable corrosión de armaduras.

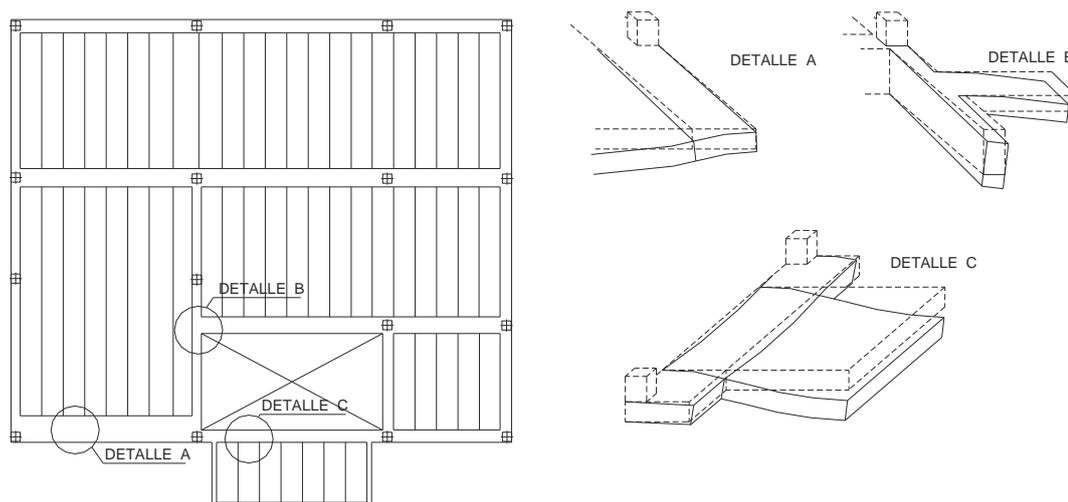
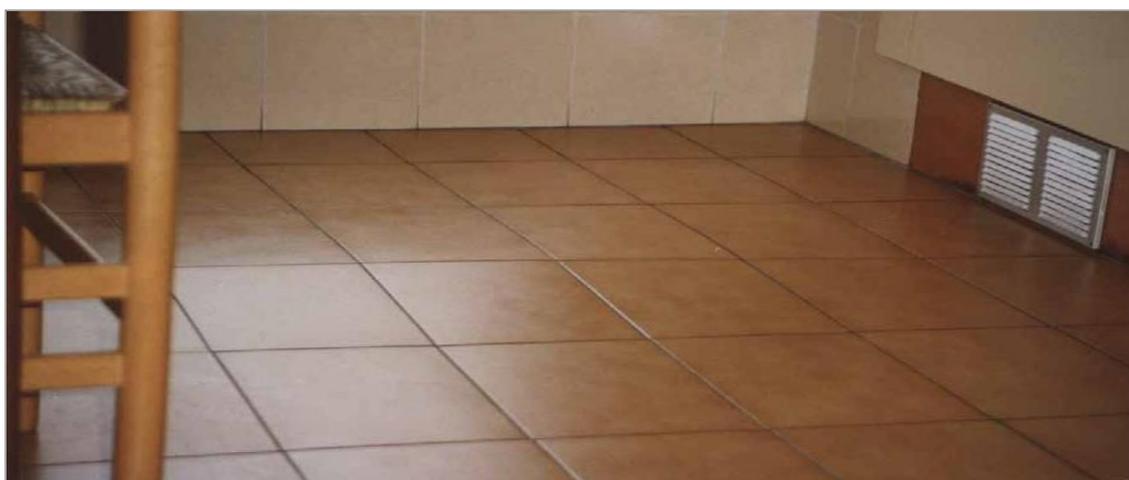
Urbanización de viviendas de protección oficial en Verín (Orense)

- Lesiones por esfuerzos de torsión: se han encontrado trazados de forjado que, dando lugar a situaciones de torsión (principal o secundaria), se han considerado el origen o el agravante tanto de la deformación excesiva de un paño como la fisuración de los elementos constructivos vinculados, especialmente los cerramientos.

Tal ha sido el caso de vigas planas muy anchas con apoyo excéntrico (A), vigas acometidas por un brochal sin continuidad (B) o el caso de voladizo sin continuidad (C). Para ejemplo, se muestra el desgraciado ejemplo:

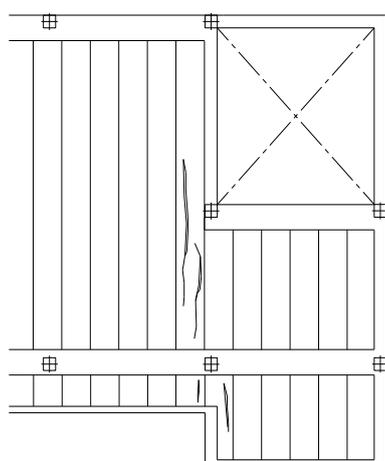
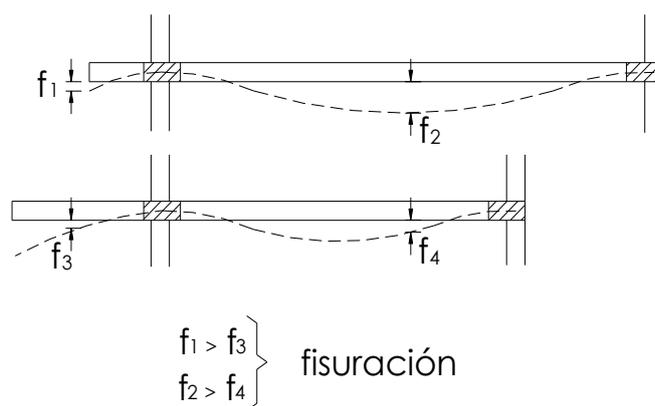
- Vanos adyacentes de luces diferentes: A pesar de que este error se debería haber evitado desde el diseño, el hecho de no haberse corregido durante el proceso de ejecución ha conducido a una incompatibilidad de las flechas de las viguetas contiguas, tanto en vano como en el voladizo, en especial cuando se superan valores del orden del 20% en la diferencia de sus luces.

Se han generado así fisuras longitudinales y paralelas a las viguetas, tanto en el revestimiento de la cara inferior como en el solado superior:

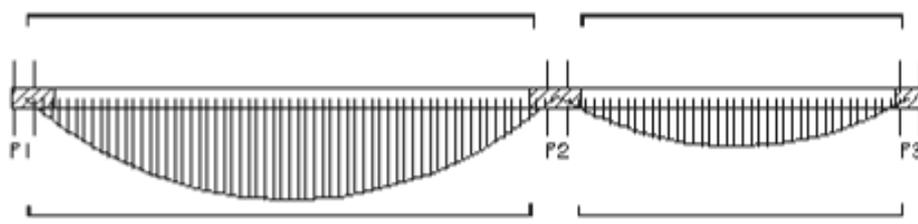
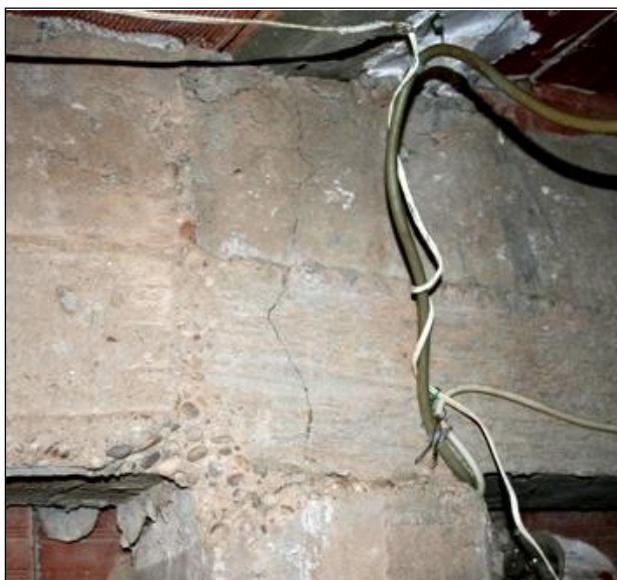
Garaje en Mos (Pontevedra).

- Armado incorrecto de zunchos y brochales: una variante errónea en la ejecución de estos elementos, partía de la falsa interpretación de estas piezas como elementos de segundo orden, y esto conducía a la ausencia de armado en los apoyos en continuidad, lo que obligaba a trabajar al zuncho isostáticamente y, de ahí, la fisuración en apoyos así como la posible explicación de flechas superiores a las previstas.

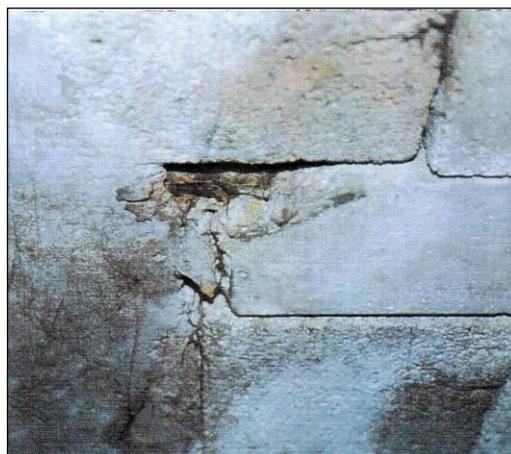
Mondoñedo (Lugo)

Si son excesivamente cortas y, además de la armadura anterior, no se dispone una armadura de cortante en secciones muy solicitadas, se podrían encontrar fallos importantes:

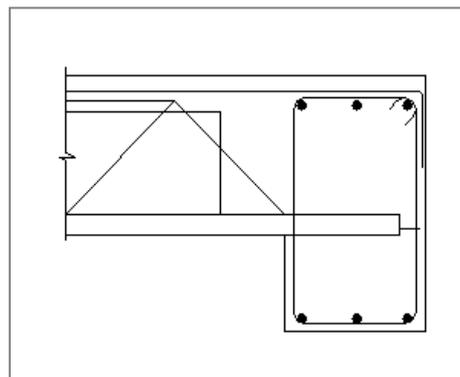
- Viguetas demasiado largas: resulta erróneo no cortar el exceso de la vigueta y limitarse a introducirla así en la viga, especialmente en el caso de vigas planas.

Esta situación, de repetirse en varios nervios consecutivos, produce la falta de continuidad en el hormigonado de la viga con la posibilidad de inducir diversas lesiones.

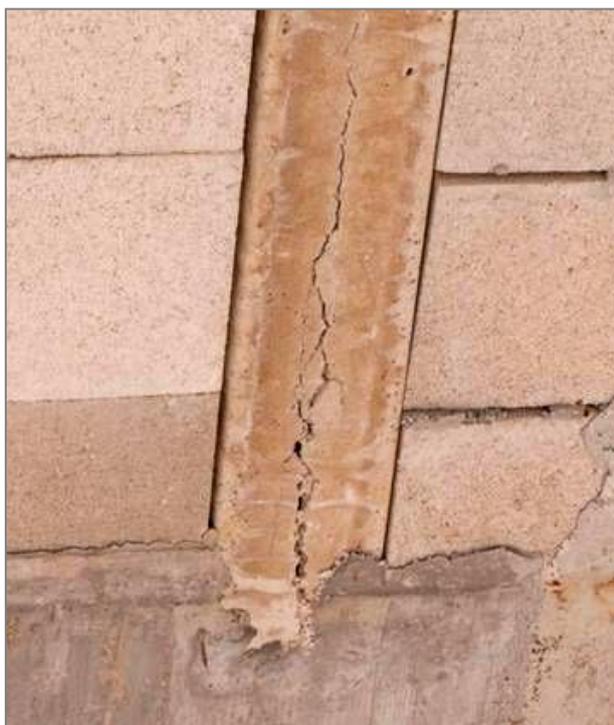
A Mezquita (Orense)

Las viguetas recepcionadas en obra más largas de lo necesario se deben cortar con sierra de disco, pues la práctica extendida de proceder a su desmochado a golpes provoca fisuras longitudinales en la suela de la semivigueta que, a la vista de la foto y como mínimo, pueden ser el origen de problemas de corrosión de las armaduras.

El proceso de desmochado a golpes también puede producir una pérdida en el armado de pretensado, con el consiguiente deslizamiento de la armadura dentro del hormigón.

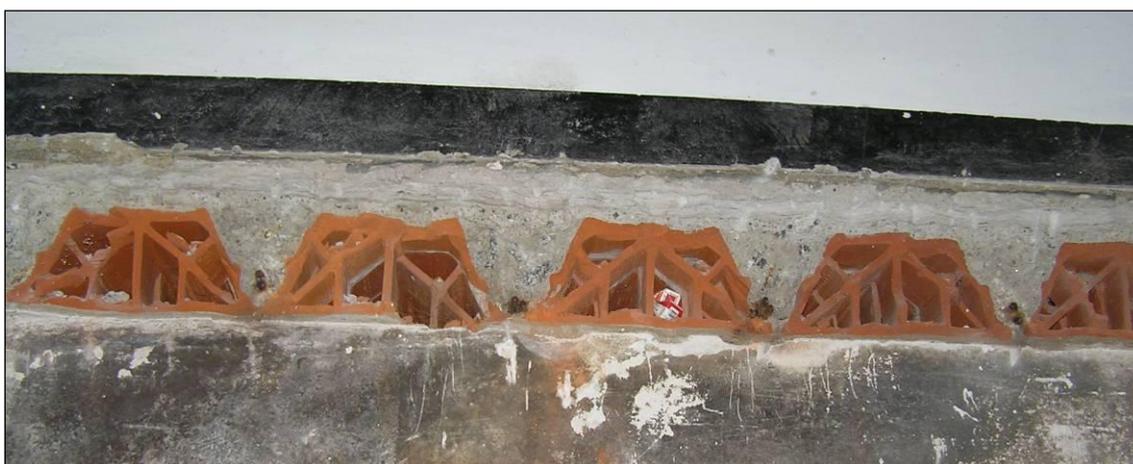
La lesión más habitual que se ha detectado producida por la carencia o insuficiencia de esta armadura es la fisuración generalizada de la cara superior debido a la retracción.

Reparación del forjado de un edificio de Coruña (1946), sin armadura de reparto

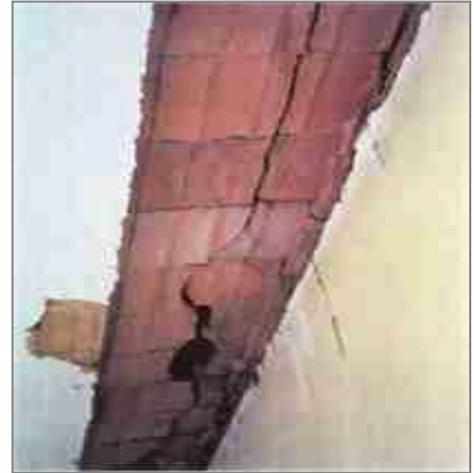
Además, la incorrecta evaluación del grado de empotramiento del apoyo del forjado ante la presencia de tramo superior del muro puede conducir a lesiones por flechas diferenciales de las viguetas adyacentes al mismo, como se desprende de la figura inferior.

Fisuración en un forjado  
Ferrol (Coruña)

Una solución que la práctica ha ratificado como eficaz consiste en diseñar el encadenado de apoyo con un pequeño descuelgo de 5cm. y, al mismo tiempo, disponiendo una armadura ortogonal a los nervios para absorber la posible flexión transversal tal como se indica en la figura 1.

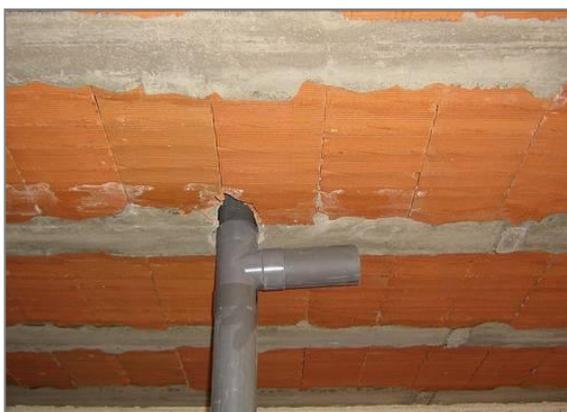
Toques (Coruña)

Si el taladro es pequeño, caso de una bajante, y coincide con una bovedilla no hay problema, pero son numerosas las ocasiones que se ha seccionado algún nervio (incluso vigas) con su armadura incluida, generando deformaciones locales que la losa superior de hormigón no ha sido capaz de soportar.

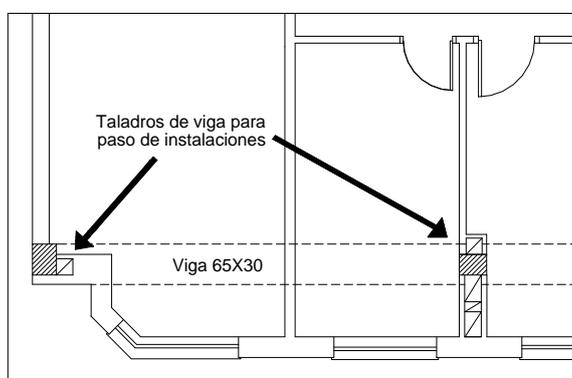
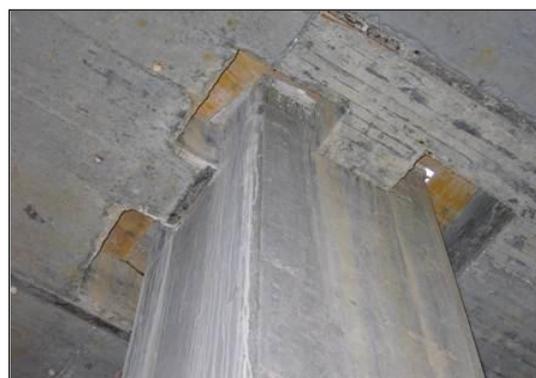
En algunos casos, y por necesidades del proyecto, se han ubicado las bajantes adosadas a los pilares, de tal manera que al realizar el taladro se ha perforado las vigas planas que descargaban en aquellos, precisamente en el punto más solicitado y armado. Sirvan de adelanto estos ejemplos:

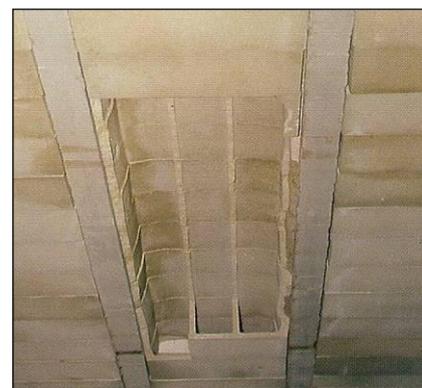
Local comercial (Orense)

En aquellos casos en los cuales se procedió a la demolición de dichos tabiques que suponían un apoyo del forjado, se produjo una deformación instantánea de los mismos por flexión, generando problemas en los elementos constructivos soportados.

De la misma forma, si se ejecutan nuevas tabiquerías por parte de algún propietario, y sin tomar las debidas precauciones, se podrían inducir nuevos apoyos y, con ello, deformaciones diferenciales localizadas que generaron fisuras en los pavimentos por la aparición de nuevos momentos negativos y/o rotura de bovedillas por aplastamiento en la cara inferior del forjado.

Principalmente, la mayoría de estas lesiones se han encontrado en algunos forjados de techo de la planta baja, ante los sucesivos cambios de distribución de los locales comerciales de uso comercial.

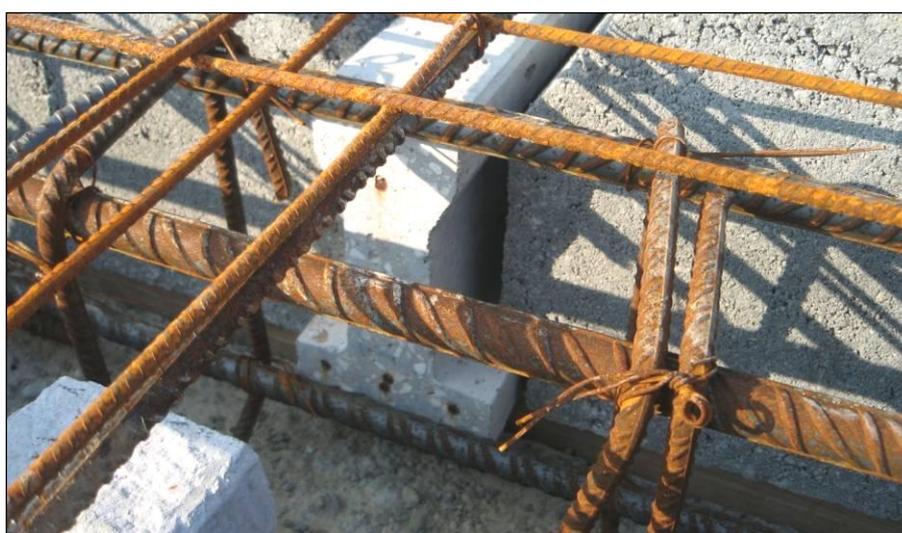
- Inadecuación entre tipo de bovedilla y vigueta: si bien es cierto que este problema no se ha detectado en la propia etapa de inspección sí se ha encontrado, con no poca sorpresa, en dos casos en los que se ha tenido que intervenir con posterioridad a causa del problema generado. El empleo de bovedillas no acordes al formato de la vigueta han impedido el correcto hormigonado envolvente del nervio, imposibilitando la resistencia frente al esfuerzo rasante. Sirva de ejemplo este caso reciente:

Ejemplo de bovedilla inadecuada a la vigueta en Coruña

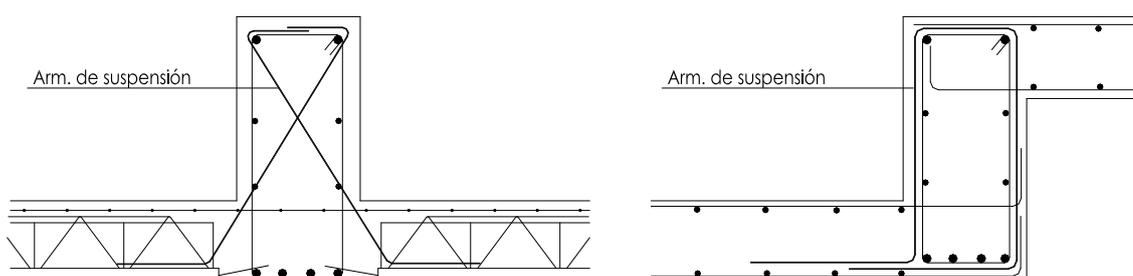
- Ausencia de armadura de suspensión: Es un error que alcanza, incluso, a nuestros días. Suspender las cargas de la cara inferior de una viga genera unos esfuerzos importantes de tracción, cortante e incluso torsores en vanos aislados, que obligan a disponer armaduras complementarias. Los efectos producidos por este error podrían producir el agotamiento de la pieza.

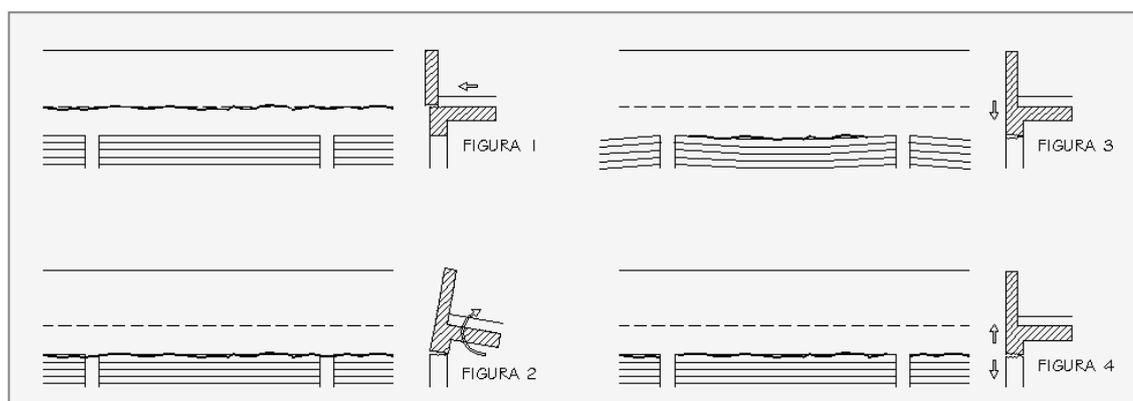
- Inestabilidad de petos: Un lesión reiterada es la que se ha encontrado en los petos de cubierta y terrazas por una mala ejecución y diseño de esta pieza, que han producido riesgos de vuelco sobre la vía pública, fisuraciones y grietas horizontales. Además, la penetración de agua a través de estas fisuras ha generado lesiones por humedad y la consiguiente corrosión de las armaduras.

En la figura 1, la fisura se produce por encima del forjado, por empuje horizontal del solado por dilatación térmica. Se debe a la falta de una junta elástica eficaz o a la incorrecta unión de ambos elementos.

En la figura 2, la fisura se produce por debajo del forjado, debido a la torsión local de la viga situada sobre el cerramiento. Es frecuente en forjados de luces grandes.

En la figura 3, la fisura se produce por debajo del forjado pero por flexibilidad excesiva del dintel.

En la figura 4, la fisura se produce por debajo del forjado, debido a la retracción del mortero de la fábrica.

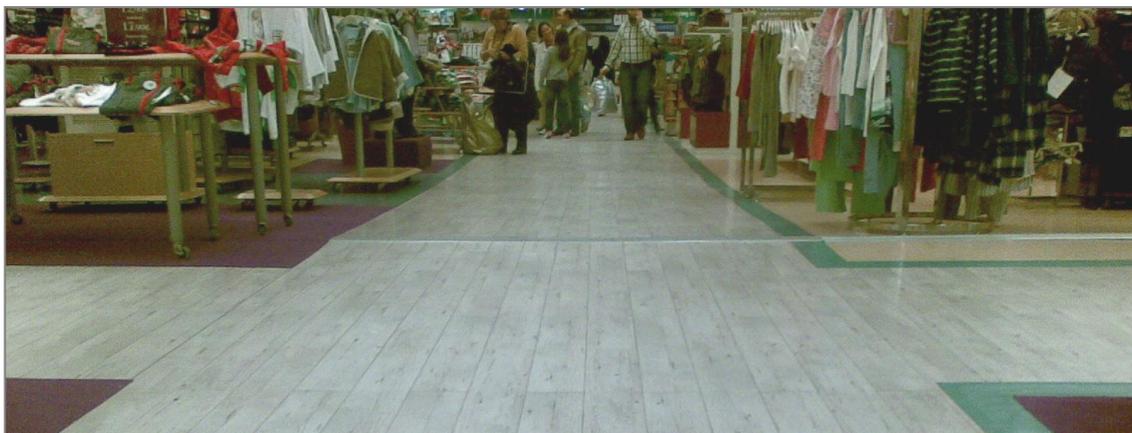
Deformación de la losa maciza en un centro comercial de Coruña (1982)

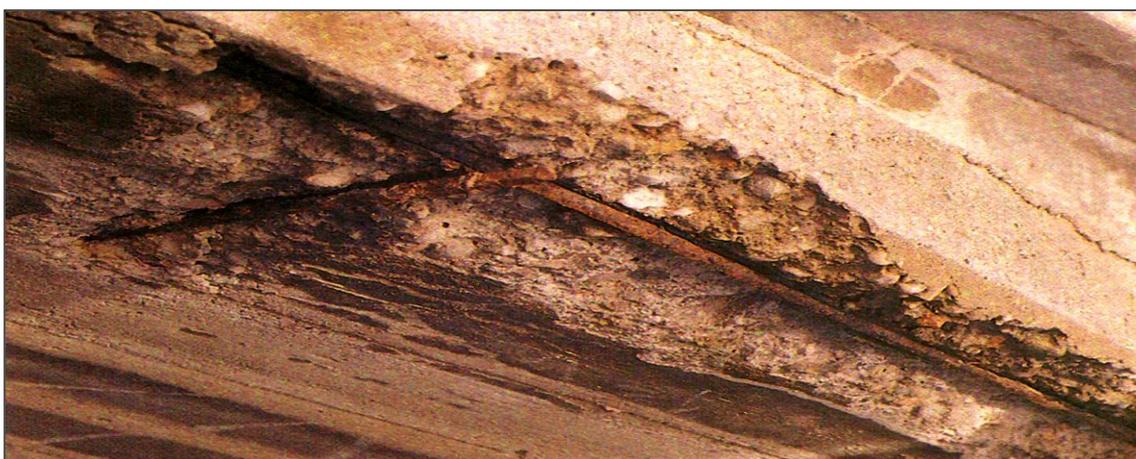
Carbonatación del hormigón por ataque químico, corrosión de las armaduras y posterior desprendimiento del recubrimiento (Marín – Pontevedra)

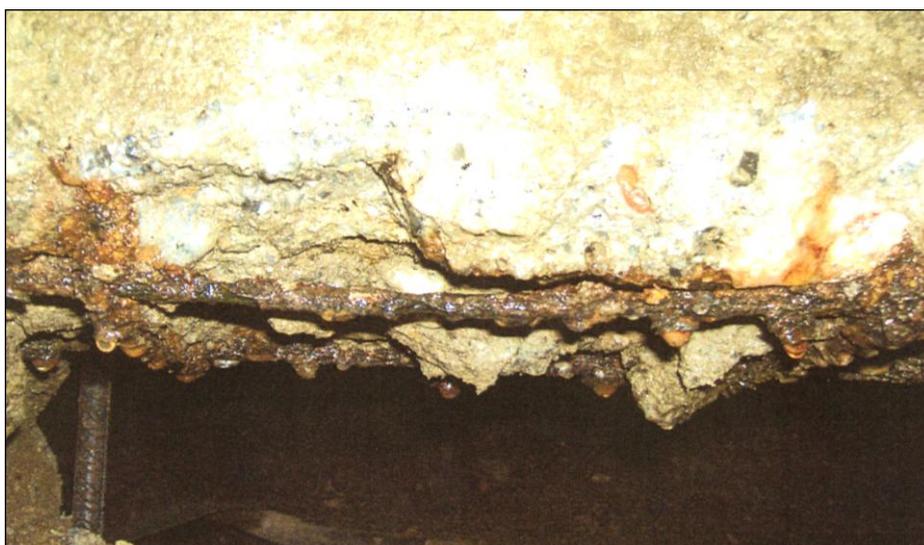
Aspecto de la cara inferior de una riostra de cimentación en contacto con el terreno de un edificio de Coruña de 1943.

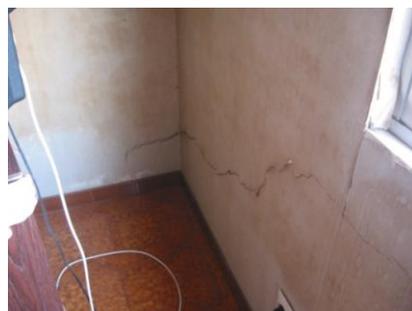
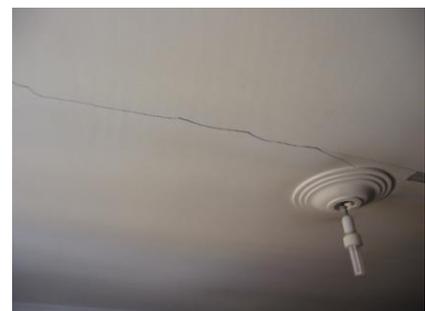
**Calificación de la gravedad:** Leve

**Localización del Elemento lesionado:** Forjado horizontal de suelo de planta baja. Unidireccional, canto 20+5cm. con viguetas de hormigón. Luz media del paño extremo afectado 6,80m.
