## **ANÁLISIS ESTADÍSTICO DE LA PATOLOGÍA DE FORJADOS DE HORMIGÓN ARMADO EN LA EDIFICACIÓN GALLEGA.**

Doctorando:  
**Jorge Aragón Fitera**

UNIVERSIDAD DE LA CORUÑA  
ESCUELA TÉCNICA SUPERIOR DE ARQUITECTURA  
Departamento de Tecnología de la Construcción

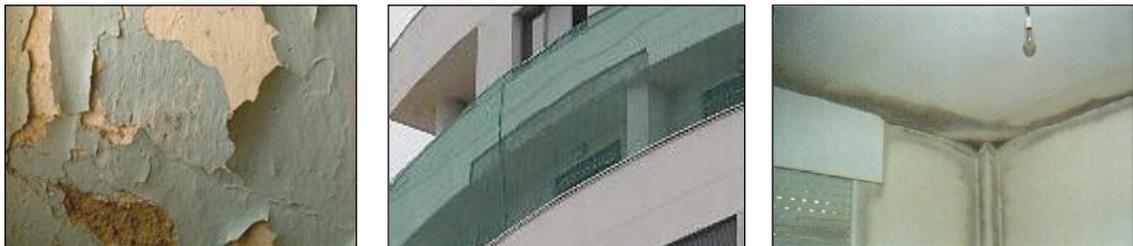
Otra tipología de lesión muy extendida en toda la comunidad autónoma ha sido el problema de las condensaciones interiores en los paramentos en contacto con la fachada debido a la escasez o inexistencia del aislamiento térmico. Se muestran a modo de ejemplo fotos de estas lesiones recogidas durante el proceso de inspección:

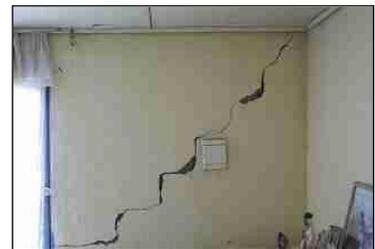
La primera fotografía corresponde a una lesión clasificada en su momento por los inspectores como fisuración de pavimentos (computada en el subsistema Acabados Interiores); sin embargo, tras la revisión pormenorizada del informe, se confirmó que se trataba inequívocamente de un caso de deformación excesiva del forjado de un local de entreplanta, fruto de la acumulación de arcos de descarga.

La segunda fotografía muestra una lesión importante en el techo de un sótano destinado a parking y clasificada incorrectamente como simple rotura de falsos techos (y computada en el subsistema Acabados Interiores). Tras una revisión rigurosa del informe, se concluyó que debería haber sido clasificada como deformación excesiva del forjado ante una carga local de una jardinera de grandes dimensiones y computada por tanto en el subsistema Forjados.

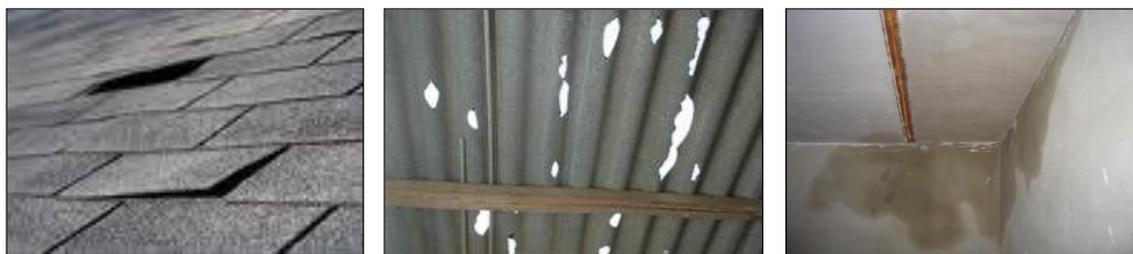
Se muestran las siguientes fotografías, tomadas durante el proceso de inspección, a modo de ejemplo:

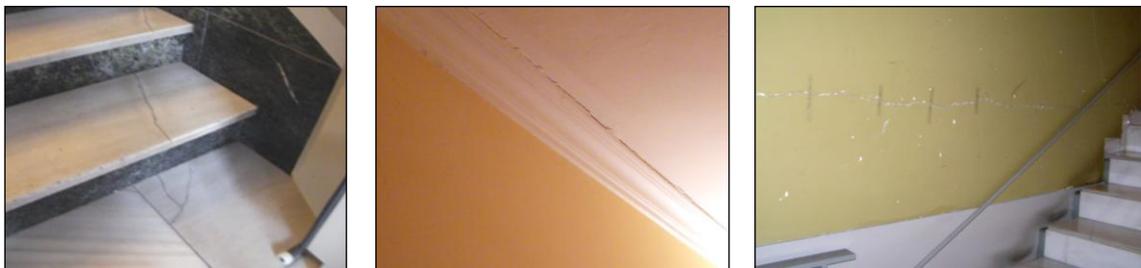
La primera fotografía corresponde a una lesión clasificada en su momento por los inspectores como fisuración del peldañado (computada en el subsistema Espacios Comunes); sin embargo, tras la revisión pormenorizada del informe, se considera que se trata inequívocamente de un caso de deformación excesiva del forjado sobre el que estaba directamente apoyada la escalera.

La segunda foto corresponde a una lesión clasificada en el informe correspondiente como desprendimiento del falso techo (computada en el subsistema Espacios Comunes). Tras una revisión el informe, se concluye que debería haber sido clasificada como deformación excesiva del forjado que soporta la fábrica, la cual arrastra consigo la cornisa de escayola, y computada por tanto en el subsistema Forjados.

En la tercera fotografía, se observa una lesión clasificada como fisuración de tabiquería de la caja de escalera (computada en el subsistema Espacios Comunes). En este caso, tras la revisión cuidadosa del informe realizado por los inspectores, se confirmó que se trataba de un daño originado por la deformación excesiva del forjado portante, y que debería haber sido computada en el subsistema Forjados.

Por lo tanto, como se ha podido constatar frecuentemente en las inspecciones realizadas el origen de la sintomatología común a estos daños ha sido la deformación excesiva y, como causa principal asignada, el canto insuficiente del forjado o de las vigas que recogían los cerramientos de la caja de escaleras y/o de los pasillos distribuidores. La discriminación de daños reales y atribuidos originalmente al Subsistema Espacios Comunes es la que se indica:

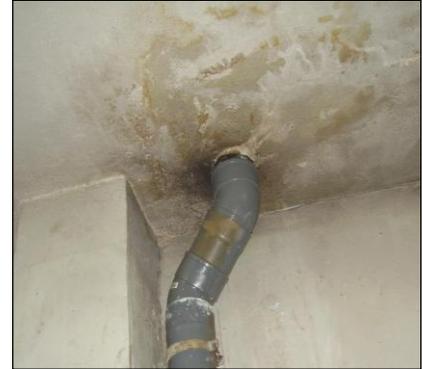
El mal estado de las bajantes y canalones, unido a la falta de mantenimiento en los sumideros, limahoyas y cazoletas, ha sido otra constante en la edificación estudiada.

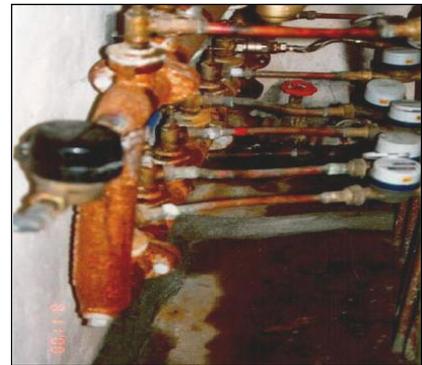
El grupo de problemas más comunes se refieren al mal estado de los cuadros generales de contadores.

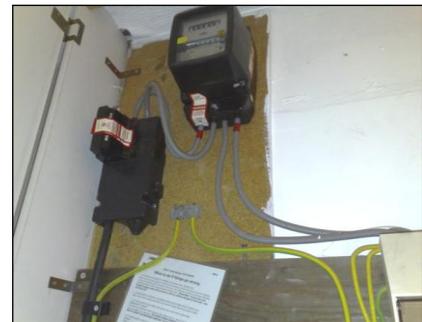
- **INSTALACIÓN DE ELECTRICIDAD:** El número de lesiones supone un 3,9% (sobre las 5640) y 133 edificios afectados (sobre los 746). El grupo de problemas más reiterados se refieren al mal estado de los cuadros eléctricos y a la escasa seguridad aportada por circuitos, interruptores y elementos de protección.

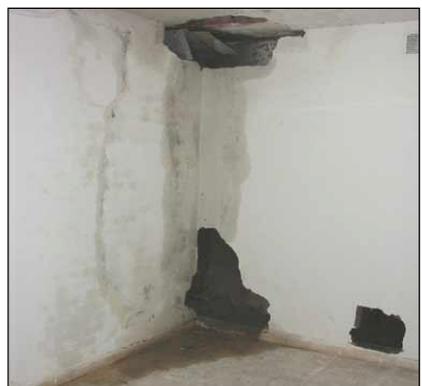
La lesión más común ha sido la filtración de agua del terreno a través de los muros de contención hacia las plantas de garaje, así como la fisuración de las soleras del mismo.

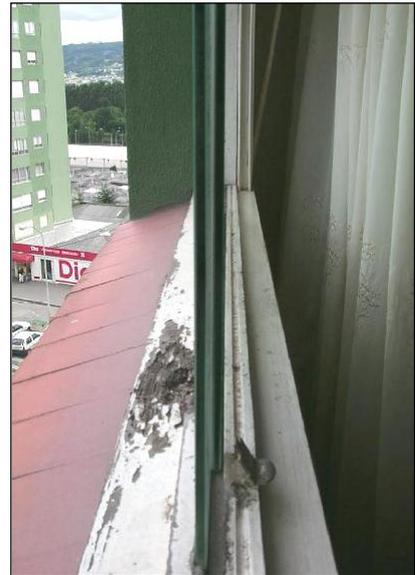
- **INSTALACIÓN DE VENTILACIÓN:** Acumulan un 1,4% de lesiones y 53 edificios afectados. Prácticamente la totalidad de los daños vinculados a este subsistema se refieren al mal estado de las carpinterías exteriores de aluminio, especialmente por la corrosión metálica del anodizado, el descuadre en el caso de las ventanas correderas y por la falta de estanqueidad entre el cerramiento y la carpintería.

Otro problema recogido habitualmente es la ausencia de las rejillas de ventilación de la cocina o tendederos, vinculados a las instalaciones de gas.

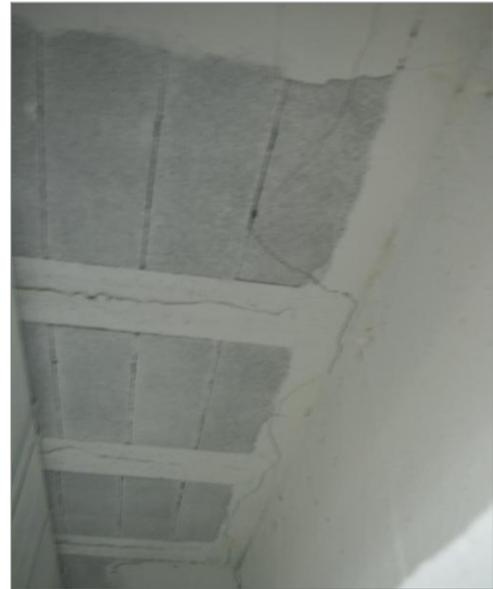
Además, como se ha visto en el capítulo anterior, la trascendencia de la patología de este elemento estructural es muy importante por cuanto indirectamente ha causado numerosos daños a las tabiquerías y pavimentos de los Acabados Interiores y Espacios Comunes. En la foto de la derecha, un caso de rotura por retracción.

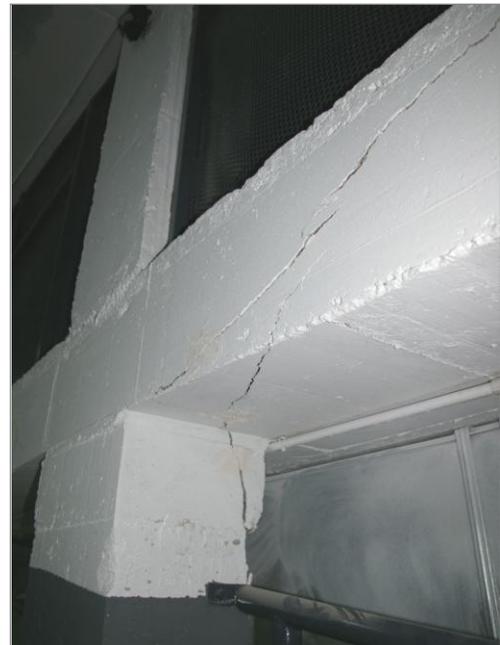
En la foto, rotura de una viga por fenómenos de torsión.

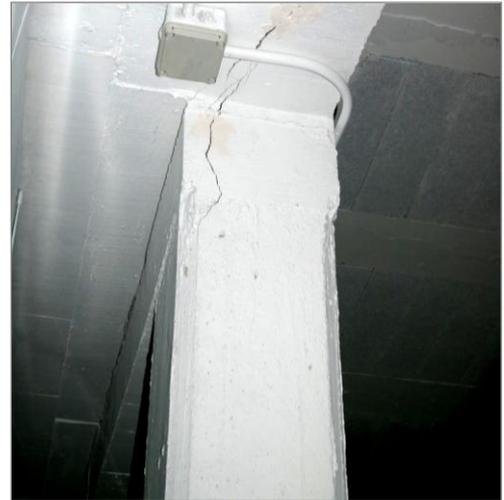
Se debe aclarar que, para comprender la alta incidencia de daños en los pilares, éstos deben contemplarse desde la perspectiva de piezas de hormigón generalmente desprotegidas, es decir, expuestas al ataque químico, y no desde la perspectiva de un elemento portante con síntomas de agotamiento.

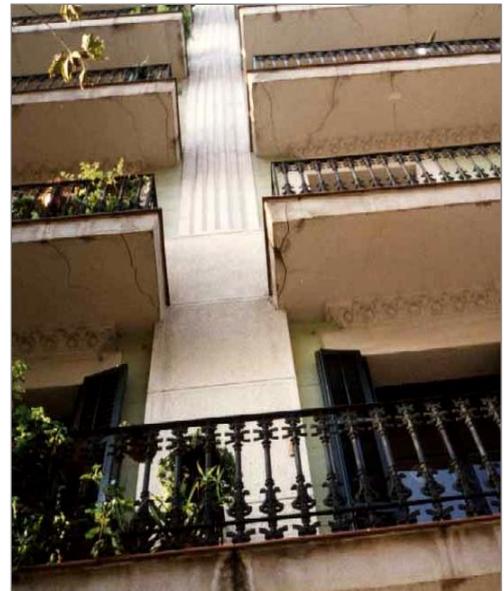
Cabe recordar que, dadas las características específicas de la edificación residencial, los voladizos rara vez presentan luces superiores a 1,25m por lo que a priori no deberían ser un elemento problemático ni en cuanto a deformaciones ni en cuanto a resistencia; sin embargo, habitualmente sí son elementos muy expuestos al ataque químico exterior, como el de la foto.

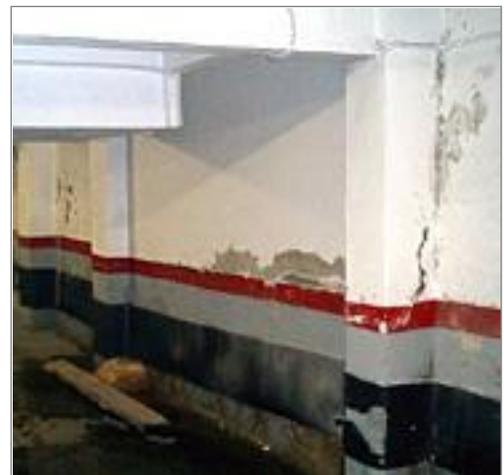
Son valores similares al caso de los voladizos, aunque resulta revelador que en realidad, la superficie de muros inspeccionados es muy superior a aquellos. En la mayor parte de los muros inspeccionados, éstos correspondían a un único sótano.

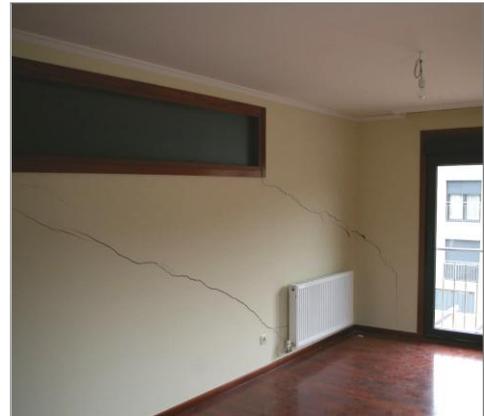
En la foto, rotura del cerramiento y del falso techo debida a un reciente asiento de cimentación.

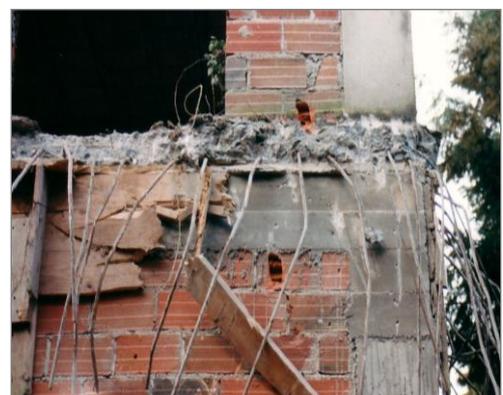
En la foto, un ejemplo de rotura de voladizo por disposición incorrecta de su armadura en la cara inferior.

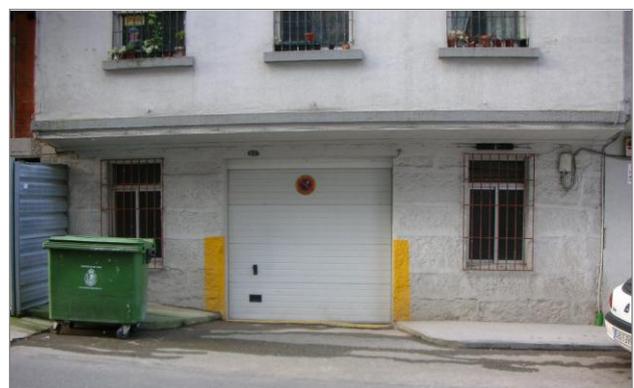
- EFECTOS DEL TERRENO: Este apartado engloba los errores de origen técnico relacionados con hundimientos, asientos, nivel freático, deslizamiento de ladera, etc. En la foto adjunta se observa la curvatura que ha adquirido el forjado debido a un problema de asientos diferenciales.

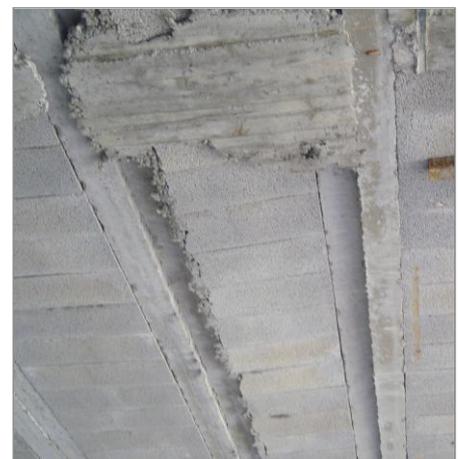
Igualmente engloba la mayor parte de las lesiones relativas a manchas, eflorescencias y carbonataciones de baja intensidad. En la foto un defecto del encofrado catalogado como leve en Marín (Pontevedra).

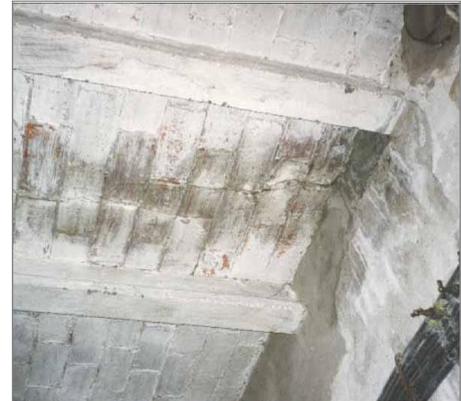
En la foto, un ejemplo de forjado de sótano con daños por filtraciones continuadas y síntomas de carbonatación y corrosión en Vivero (Lugo).

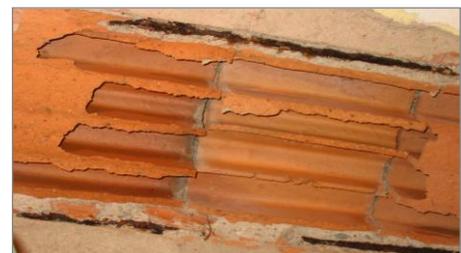
El caso de lesiones graves por corrosión intensa de armaduras de los nervios, como el ejemplo de la foto en Ferrol (Coruña), resultaron una constante en las edificaciones de cierta edad, sobre todo en el ámbito costero.

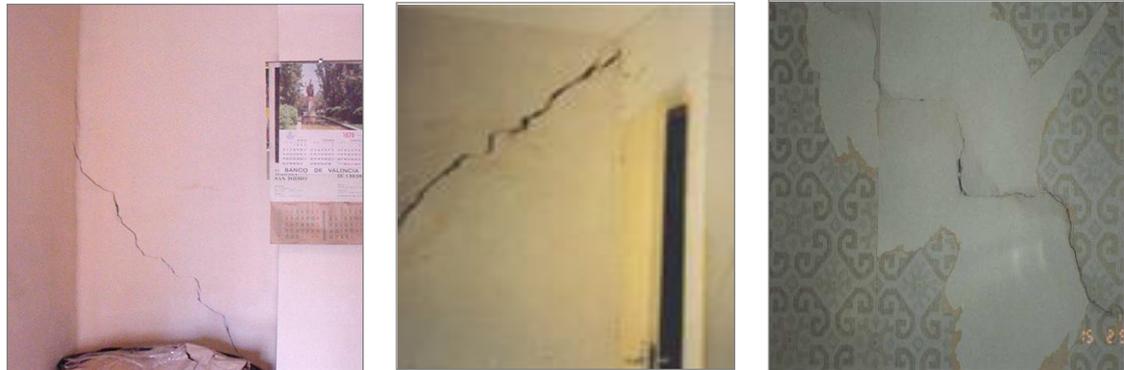
- FISURACION DE TABIQUERIA POR DEFORMACION EXCESIVA DEL FORJADO (79 lesiones sobre 197 → 40%): resultado de un canto de forjado no adecuado a la luz del elemento y/o a los efectos producidos por la acumulación de arcos de descarga desde las plantas superiores hacia las inferiores, en aquellos casos en que la planta inferior era diáfana. En términos generales se ha considerado una lesión leve.

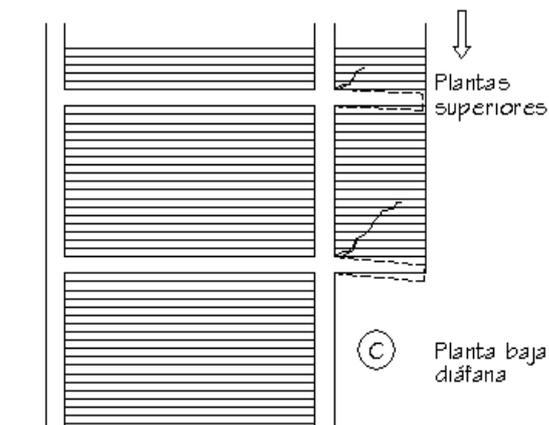
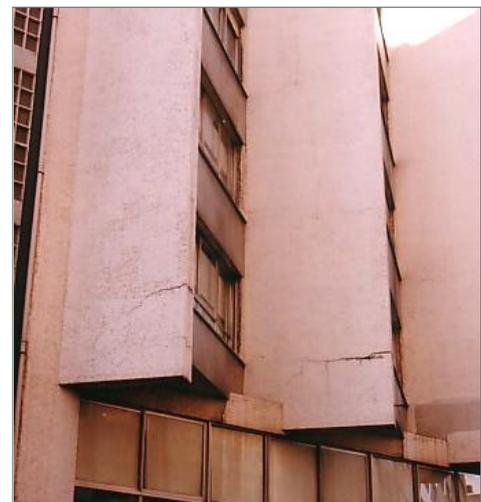
- FISURACION DEL CERRAMIENTO POR DEFORMACION EXCESIVA DEL VOLADIZO (18 lesiones sobre 197 → 9,1%): las lesiones provienen de los efectos producidos por la acumulación de arcos de descarga desde las plantas superiores hacia las inferiores. En la mayoría de los casos se ha considerado una lesión grave, no tanto por el aspecto estructural sino por la vía de entrada de agua que supone.

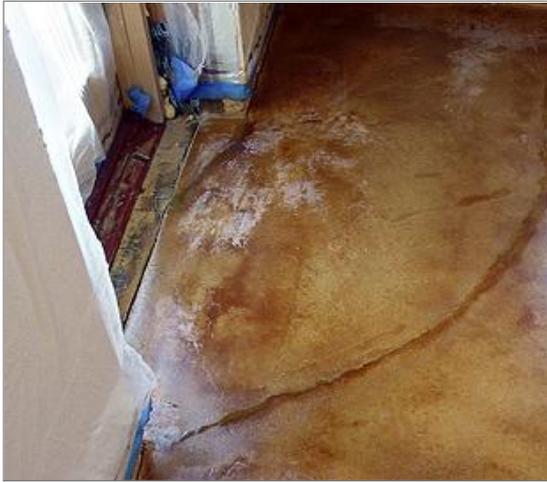
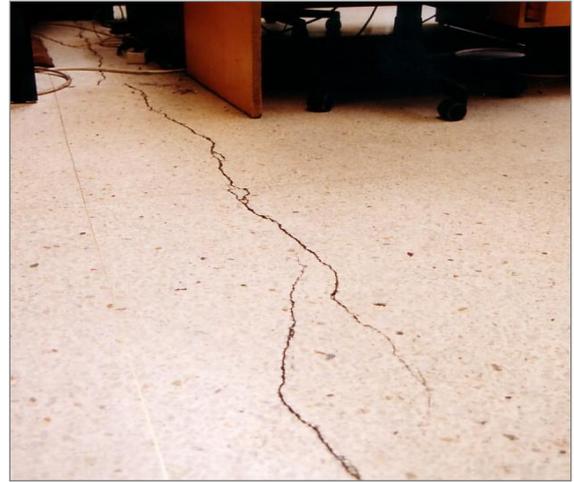
- FISURACION DE PAVIMENTOS (17 lesiones sobre 197 → 8,6%): Lesión habitual en el caso de la deformación excesiva del forjado, destacándose la tipología de lesión causada por un error de diseño en fase de proyecto al encadenar unos brochales sobre otros, generando una acumulación de flechas inviiables para los elementos constructivos frágiles. En términos generales no es grave.

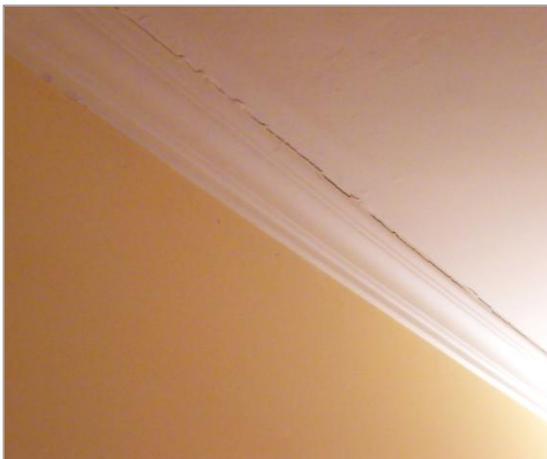
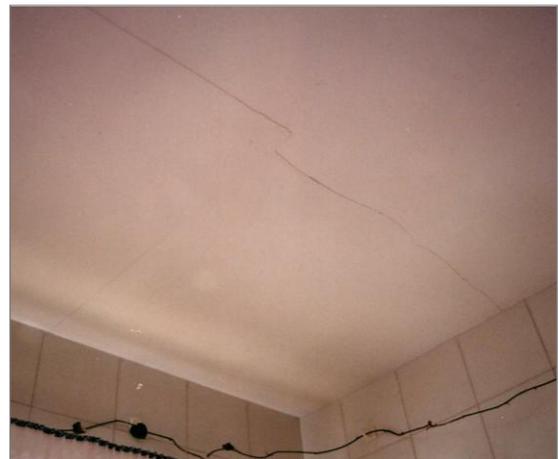
- FISURACION DE FALSOS TECHOS (14 lesiones sobre 197 → 7,1%): además de manifestarse junto con la deformación excesiva del forjado, se destaca el caso frecuente motivado por un error de diseño en fase de proyecto; el trazado de vanos paralelos y adyacentes con diferencia de luces importantes que acusan la incompatibilidad de las deformaciones de las viguetas contiguas. En la mayor parte de los casos no se ha considerado una lesión grave.

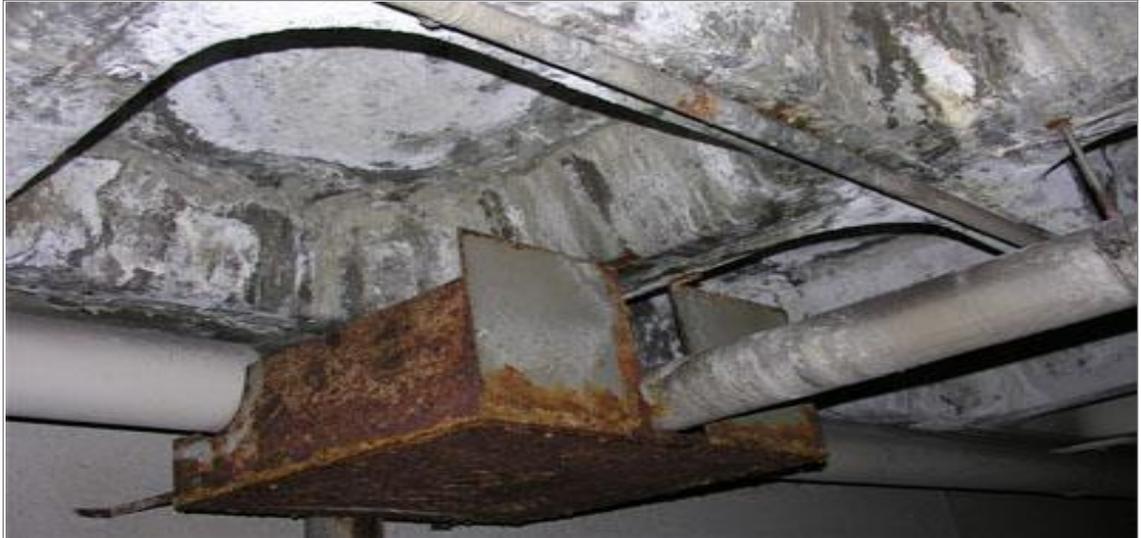
- DEGRADACIÓN DEL HORMIGÓN POR FILTRACIONES DE AGUA (13 lesiones sobre 197 → 6,6%): Este caso se ha detectado reiteradamente como consecuencia de fallos en impermeabilizaciones de terrazas o patios, así como por roturas de instalaciones de saneamiento. En algunos casos, como el de la fotografía, se ha clasificado como lesión grave.

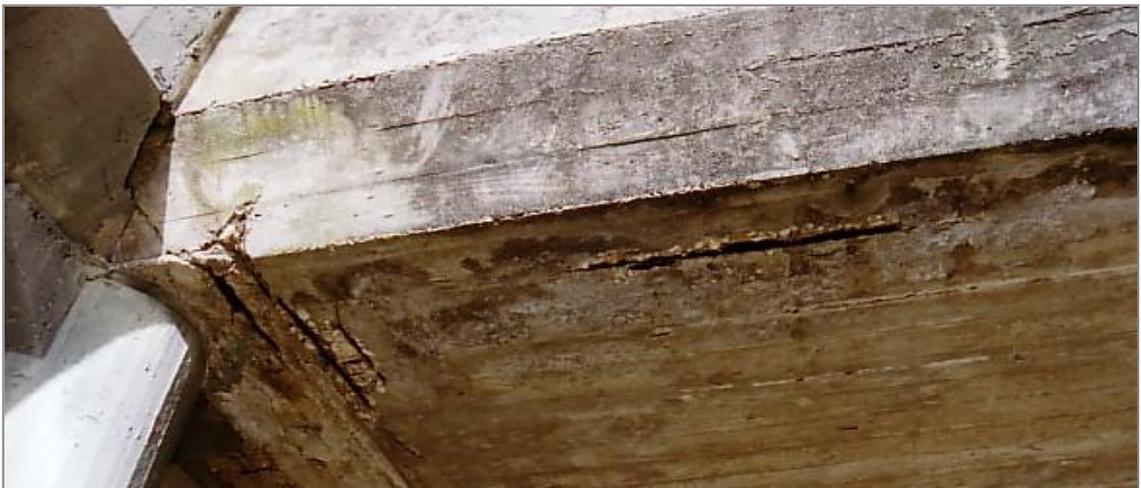
- DEGRADACIÓN DEL HORMIGÓN SUPERFICIAL POR CARBONATACION (10 lesiones sobre 197 → 5,0%): las eflorescencias y las manchas de diversa índole son un claro ejemplo de cómo se deteriora el hormigón con una pobre dosificación y expuesto al ataque marino en las zonas costeras, cuando presenta alta porosidad y/o un recubrimiento escaso.

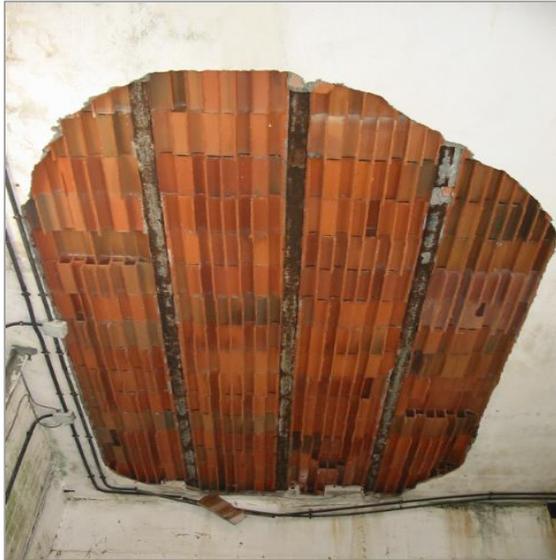
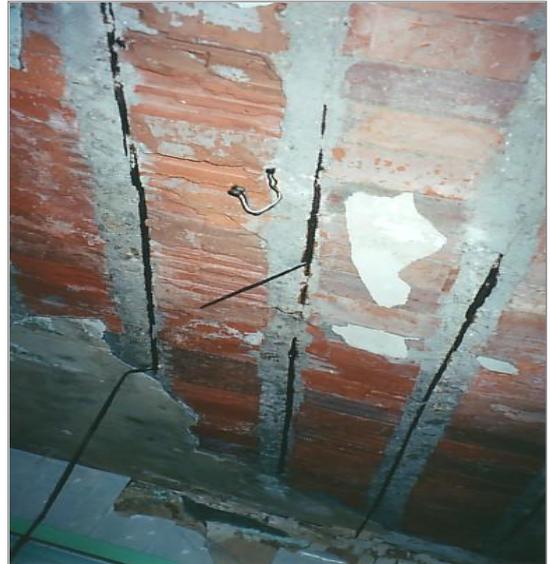
- CORROSIÓN METÁLICA DE LAS ARMADURAS O DE LOS PERFILES DEL FORJADO (9 lesiones sobre 197 → 4,6%): El ataque químico unido a la falta de un recubrimiento adecuado acaba produciendo la corrosión metálica de las armaduras. En la foto izquierda se muestra el aspecto de un forjado ejecutado con viguetas metálicas (en el proyecto original figuraban viguetas de hormigón). El caso de la derecha obligó al desalojo de los inquilinos dada su gravedad.

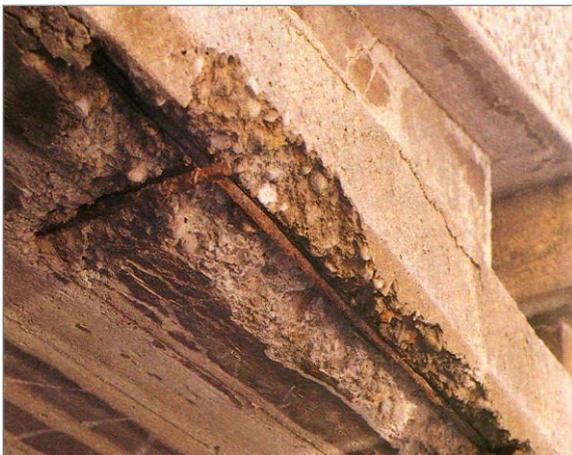
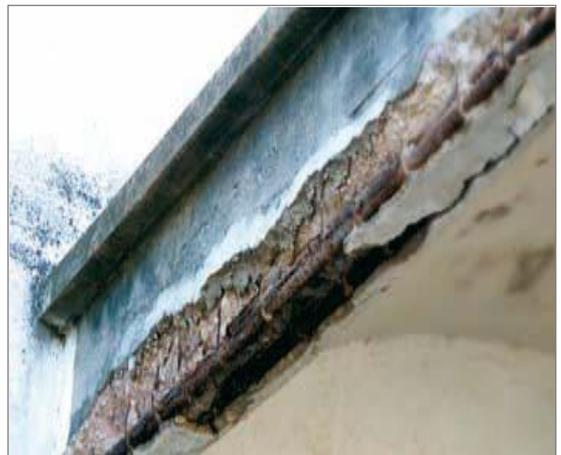
- DESPRENDIMIENTO DEL HORMIGÓN DEL RECUBRIMIENTO (8 lesiones sobre 197 → 4,0%): una lesión estándar en los forjados expuestos como resultado de la carbonatación, la disgregación del hormigón y finalmente, de la corrosión metálica avanzada de las armaduras. En las fotos se muestran ejemplos en un estado muy avanzado.

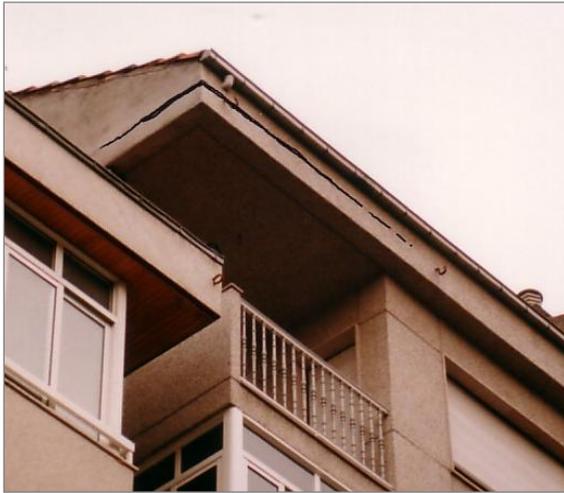
- FISURACIÓN POR SECCIÓN INSUFICIENTE DEL ELEMENTO (6 lesiones sobre 197 → 3,0%): la ejecución de un esbelto forjado de losa maciza en voladizo para cubrir el balcón, sin considerar las cargas transmitidas por la tabiquería superior y el área correspondiente de la cubierta soportada, ha sido la causa principal de la lesión de la fotografía izquierda, catalogada como grave.

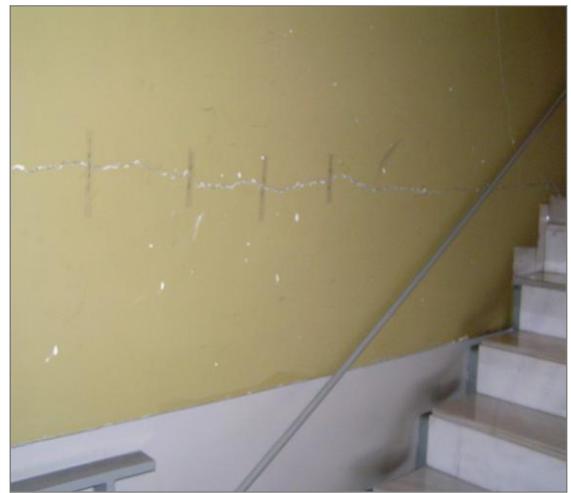
El caso de la fotografía derecha se observa una lesión habitual (hasta la aparición de los programas informáticos actuales) causada por la deformación excesiva de un zuncho perimetral de la caja de escaleras infradimensionado en todas las plantas.

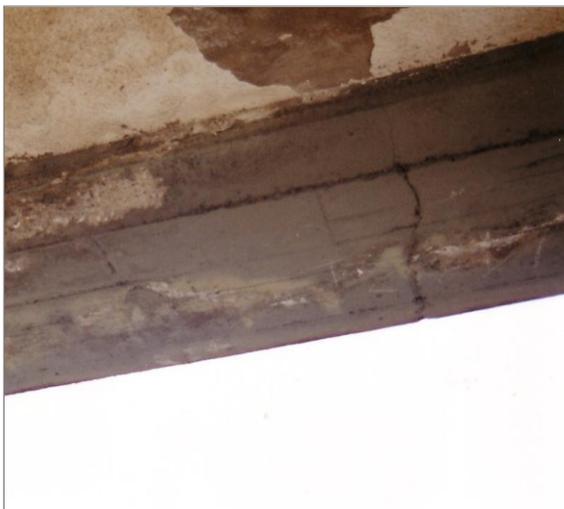
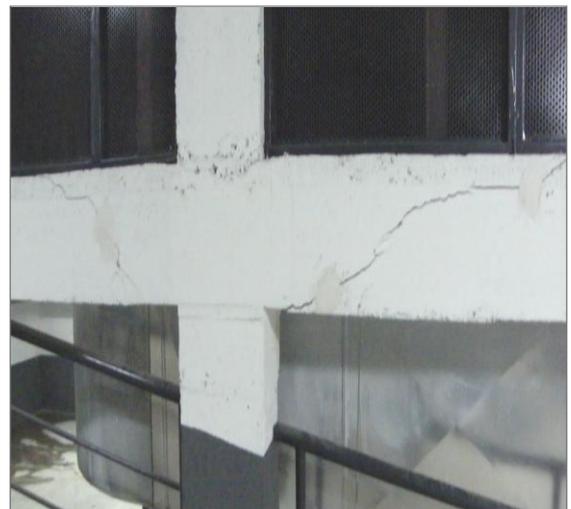
- FISURACIÓN POR CUANTÍA INSUFICIENTE (6 lesiones sobre 197 → 3,0%): En la foto izquierda se produjo la deformación del forjado acompañando a la deformación de la viga de borde, debido al anclaje insuficiente de la armadura de refuerzo de positivos. Se consideró una lesión importante.

A la derecha un caso de torsión grave en un forjado de rampa de garaje.

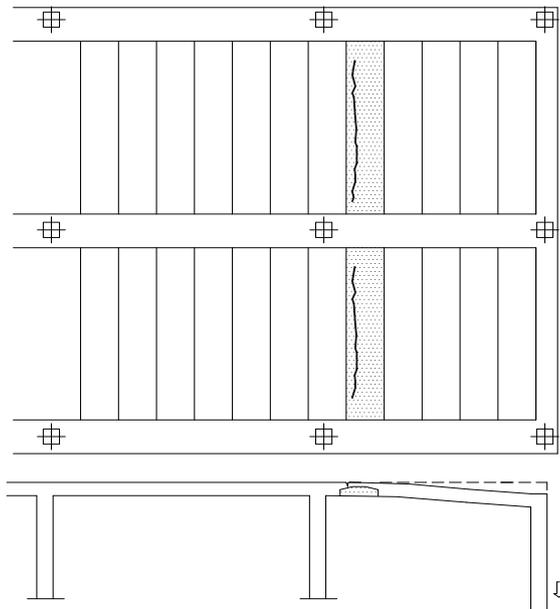
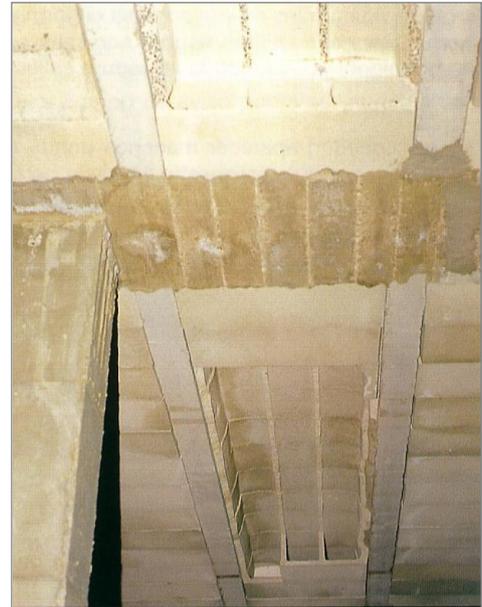
- ROTURA DE BOVEDILLAS (6 lesiones sobre 197  $\rightarrow$  3,0%): Causadas por un asiento diferencial en el cimiento de una alineación de pilares. En este caso se produjo la deformación del paño de forjado que promovió la rotura de varias bovedillas por su compresión lateral inferior. Al estar estabilizada se computó como leve.

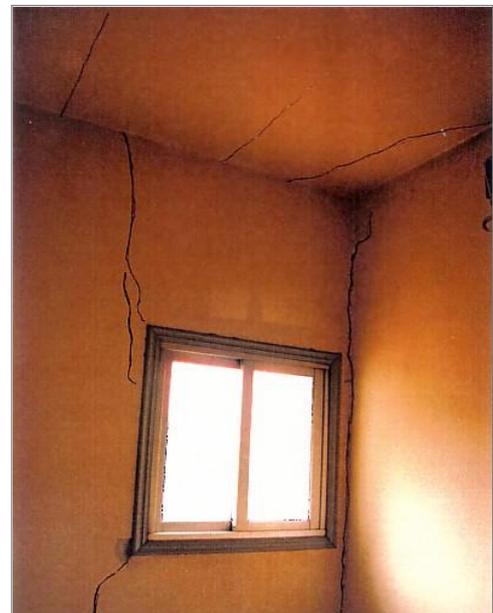
- VIBRACIONES DEL CUARTO DE MÁQUINAS DEL ASCENSOR (5 lesiones sobre 197  $\rightarrow$  2,5%): en el entorno de la caja de ascensores del portal, en ocasiones se detectaron fisuraciones aisladas y leves, asociándose las mismas a la vibración inducida por las frenadas y arranques del ascensor.

En esta foto, la esbeltez de la losa maciza del forjado de apoyo de la maquinaria unido a la ausencia de elementos amortiguadores indujo fisuraciones que se transmitieron a la fábrica sustentada y, posteriormente, a la losa de cubierta. En este caso se consideró una lesión grave.

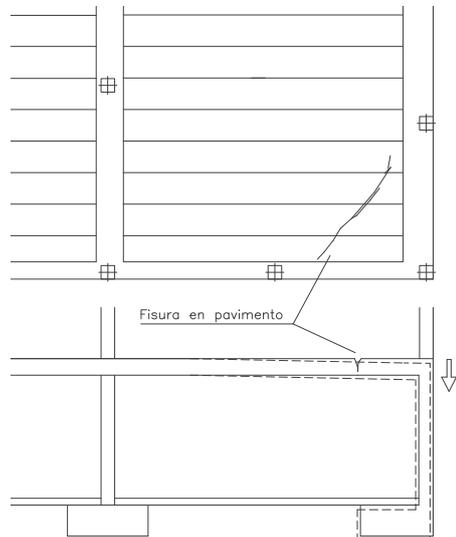
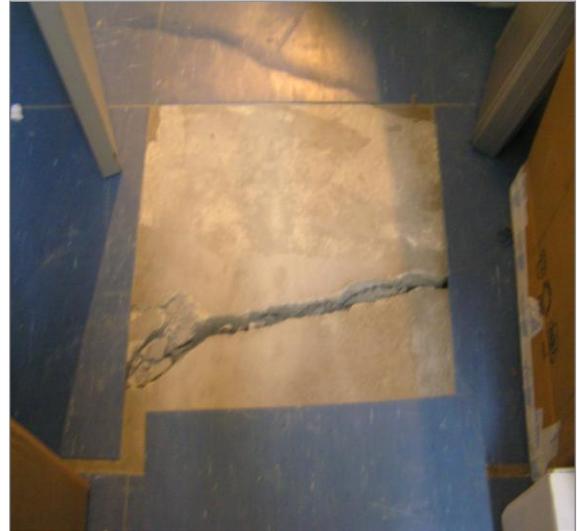
- ROTURA DE LA LOSA SUPERIOR (3 lesiones sobre 197 → 1,5%): Un asiento diferencial de la zapata de un pilar de esquina conllevó la deformación del forjado y se tradujo en la rotura grave de su losa superior.

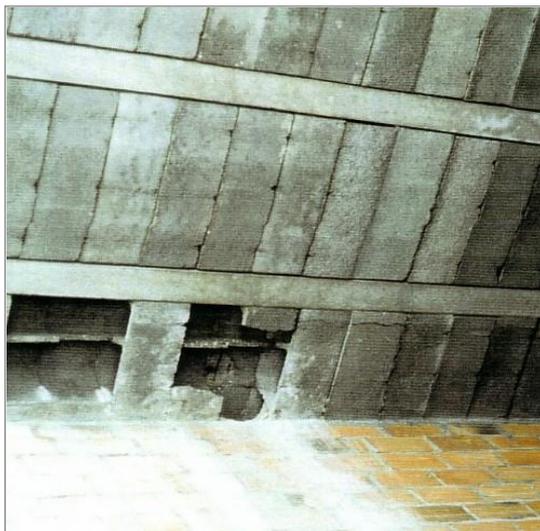
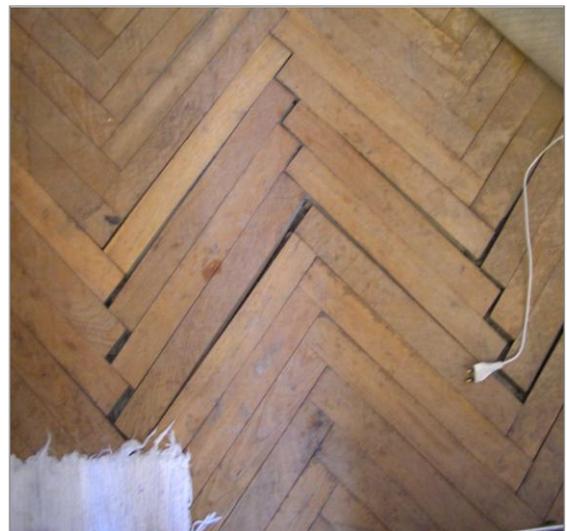
- DEFORMACIÓN Y DAÑOS POR MODIFICACIÓN DE TABIQUERÍAS (3 lesiones sobre 197 → 1,5%): la introducción de nuevas tabiquerías o la eliminación de las existentes, con motivo de reformas realizadas por los usuarios, ha generado modificaciones en las condiciones de contorno adquiridas por el forjado con el paso del tiempo las cuales se tradujeron en deformaciones del mismo que causaron daños leves en los elementos constructivos soportados.

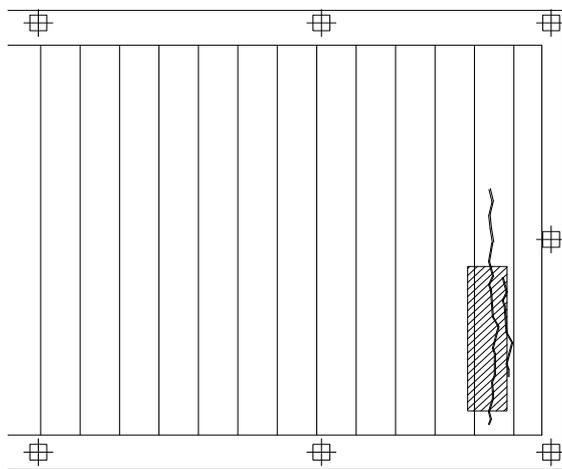
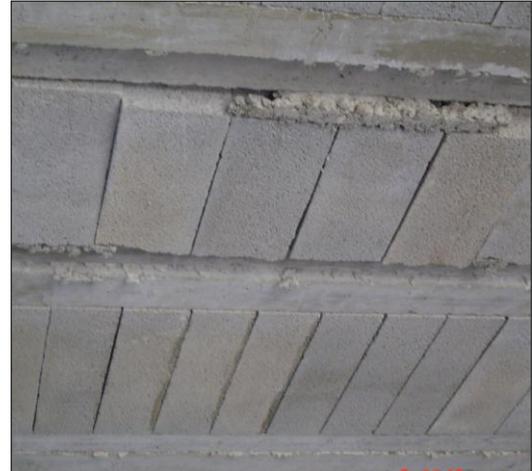
- DEFORMACIÓN LOCAL DE NERVIOS POR CARGAS NO PREVISTAS (2 lesiones sobre 197 → 1,0%): la fisuración del forjado estuvo motivada por la ubicación, por parte del inquilino, de un acuario de 750 litros repartidos entre cuatro apoyos metálicos en un forjado aislado de  $h=22\text{cm}$  y  $L=6,15\text{m}$ .

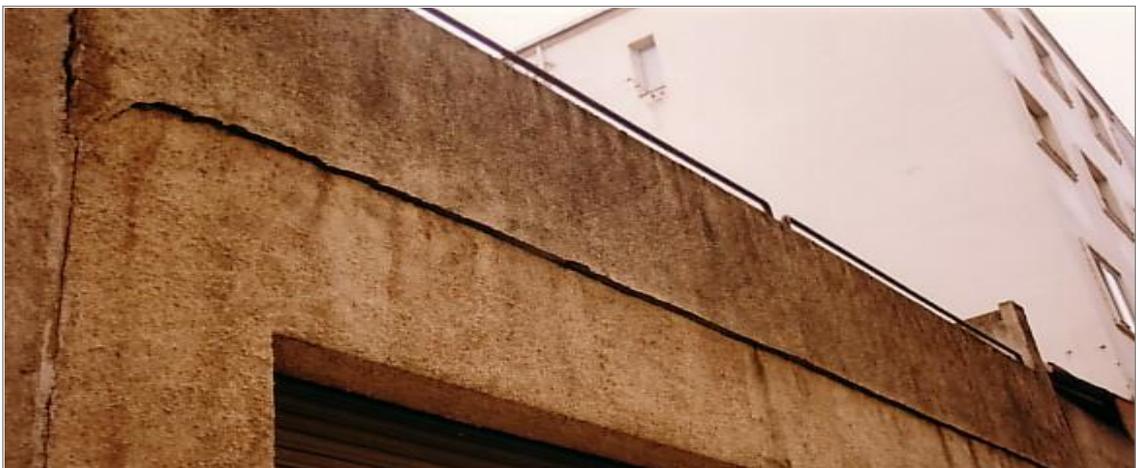
- RIESGO DE DESPRENDIMIENTO O CAÍDA DE PETOS DE REMATE Y CORNISAS (2 lesiones sobre 197 → 1,0%): la disposición errónea del armado o una pésima solución constructiva ocasiona este tipo de lesión. Se considera una lesión importante pues puede ocasionar daños a los viandantes, sobre todo en el caso de cornisas, que se consideraba muy grave.

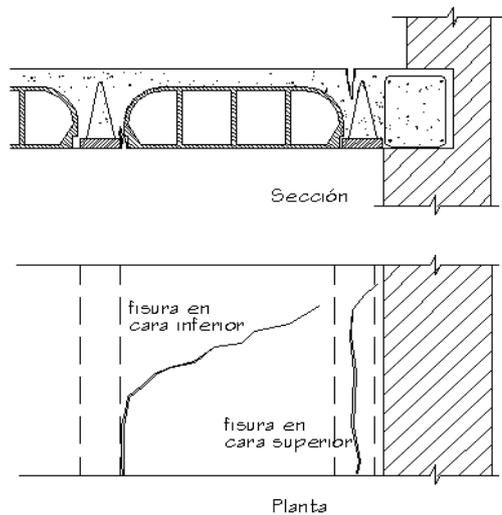
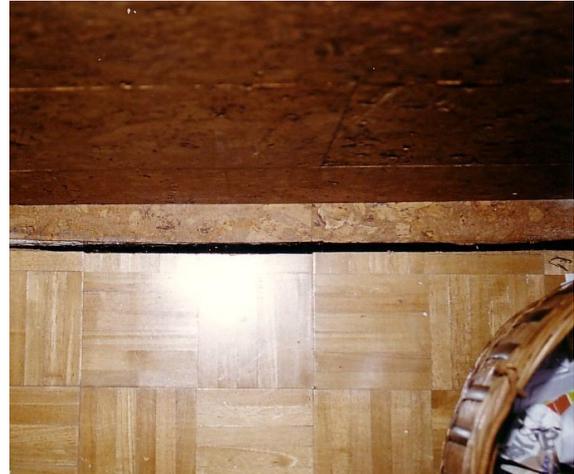
- APOYO INCORRECTO EN MURO DE FÁBRICA (1 lesión sobre 197 → 0,5%): producida por el asiento y el giro hacia el exterior del muro de fábrica sustentante. La fisuración se produjo paralela a la dirección de forja ante la inexistencia de un armado de negativos transversal y como resultado de la incorrecta evaluación del grado de empotramiento del forjado en el apoyo.

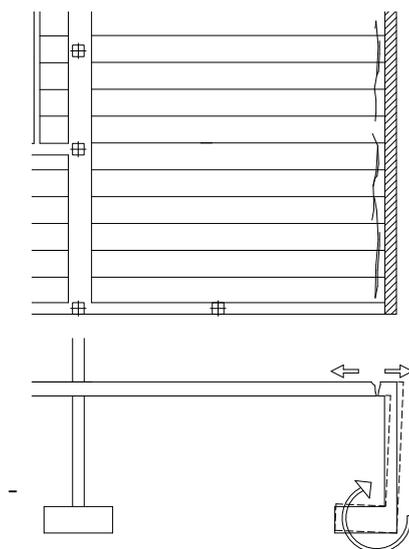
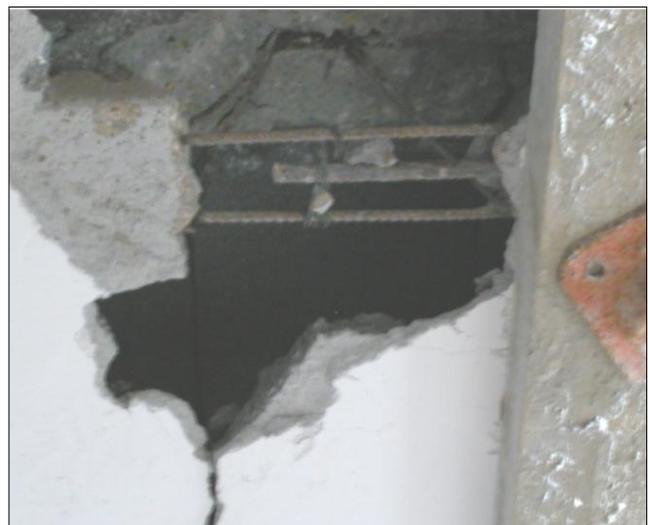
- ROTURA DE NEGATIVOS (1 lesión sobre 197 → 0,5%): lesión atípica causada por el asiento de un muro de hormigón acompañado del giro del cimientto hacia el exterior. En este caso se produjo una tensión muy superior a la proyectada para las armaduras de negativos.

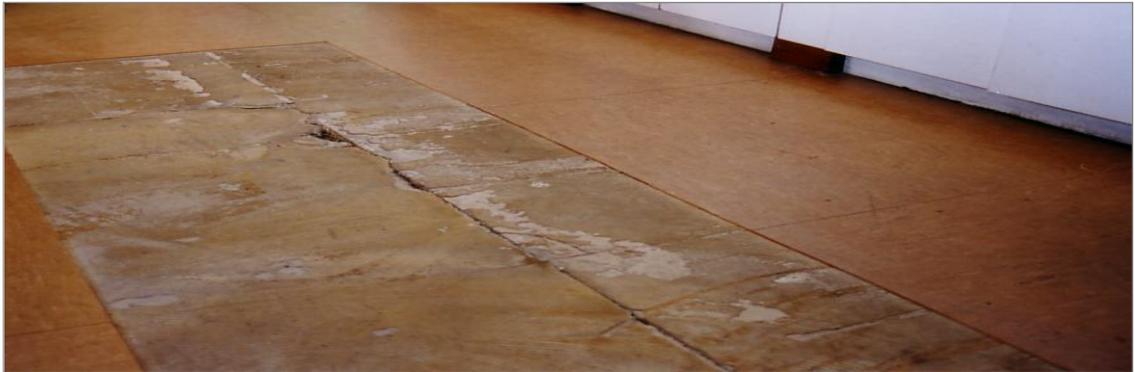
- ROTURA POR ANCLAJE INSUFICIENTE (1 lesión sobre 197 → 0,5%): se pudo concretar el problema en una intervención posterior a la inspección.

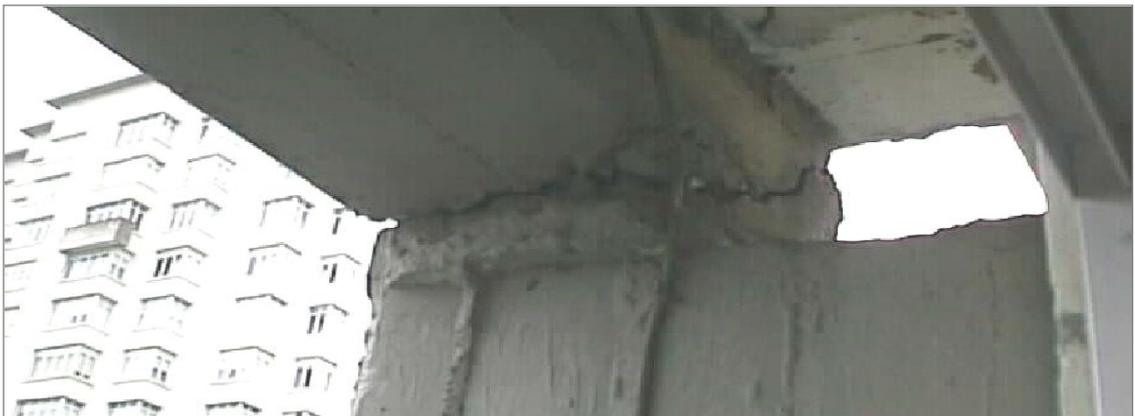
- ROTURA POR FLEXIÓN EXCESIVA CON FORMACIÓN DE RÓTULA PLÁSTICA (1 lesión sobre 197 → 0,5%): Causada por la falta de rigidez de la unión unido a un anclaje insuficiente, dato que fue corroborado en una intervención posterior a la propia inspección técnica; se consideró una lesión grave.

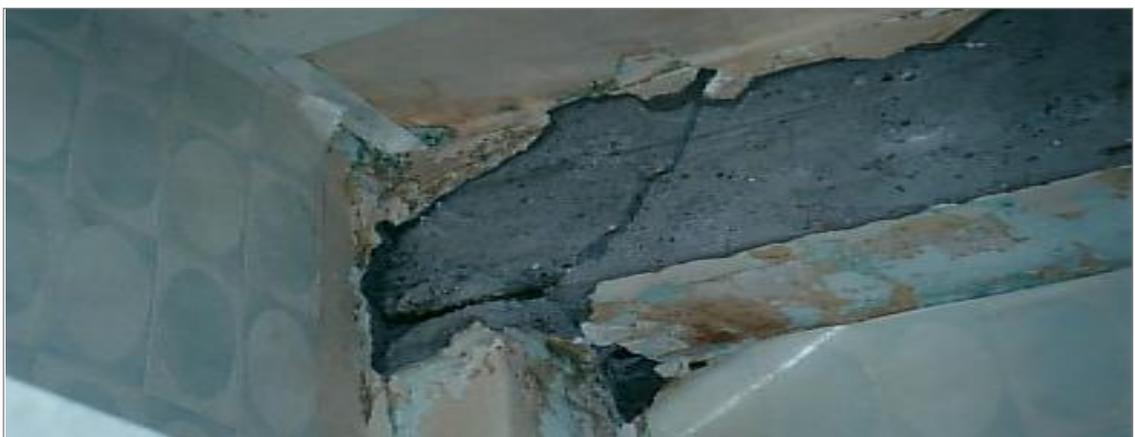
- ROTURA POR CORTANTE (1 lesión sobre 197 → 0,5%): Si bien en la foto solo se aprecia la viga, la rotura afectaba al forjado. Causada por una inexplicable ausencia de estribos, dato que fue corroborado en una intervención posterior a la propia inspección técnica; requirió una intervención inmediata.

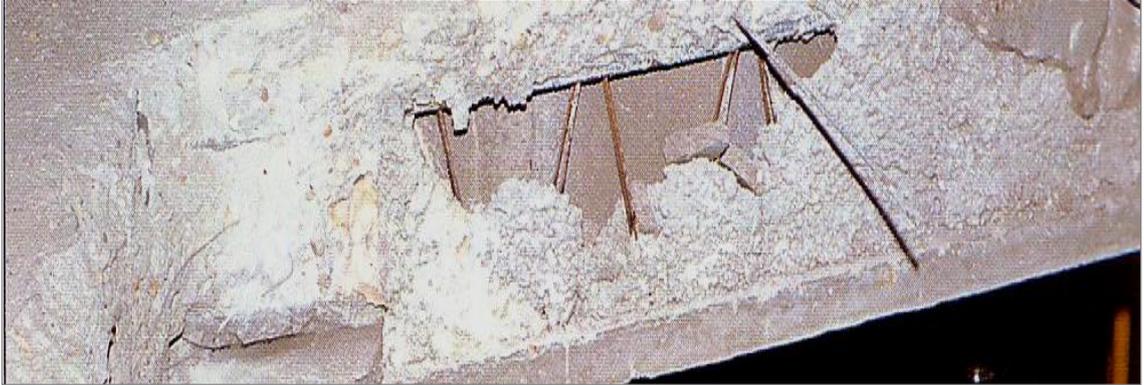
- ROTURA POR COQUERAS MÚLTIPLES (1 lesión sobre 197 → 0,5%): Causadas por un hormigonado seco y/o un vibrado muy defectuoso. Inicialmente, esta lesión se había considerado vinculada a un caso de deformación excesiva, pero la acusada vibración del paño unido a una fisuración progresiva e inexplicable condujo unos meses después a la revisión del caso; requirió una intervención inmediata.

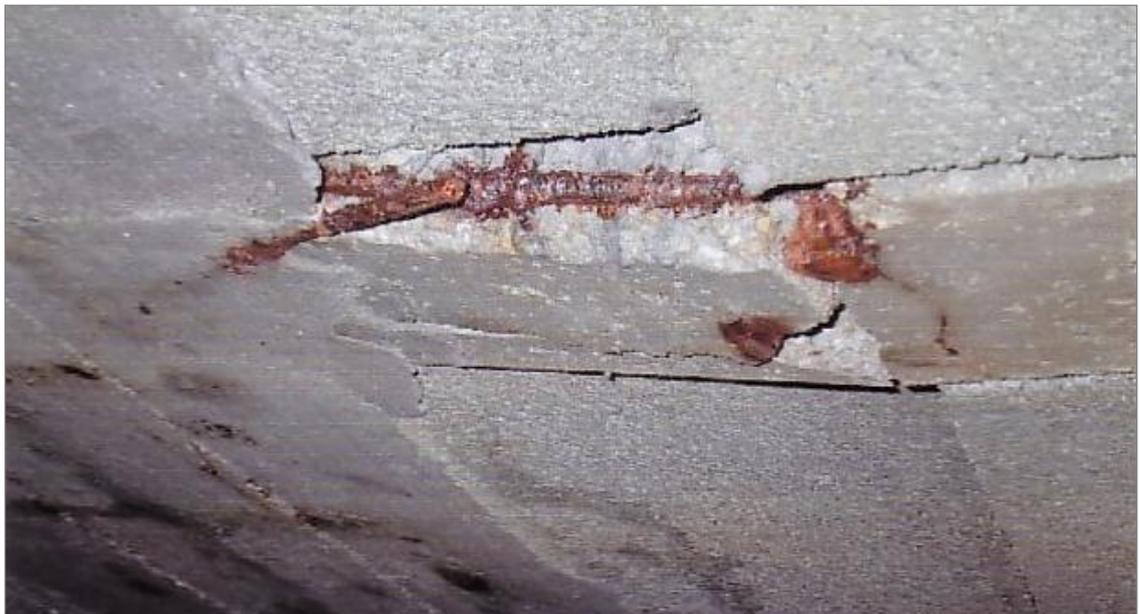
- ROTURA DE VIGUETAS (1 lesión sobre 197 → 0,5%): Causadas por la falta de armadura de conexión combinado con el desmochado a golpes de la misma. Se asignó una calificación de leve por ser un caso aislado dentro del paño.

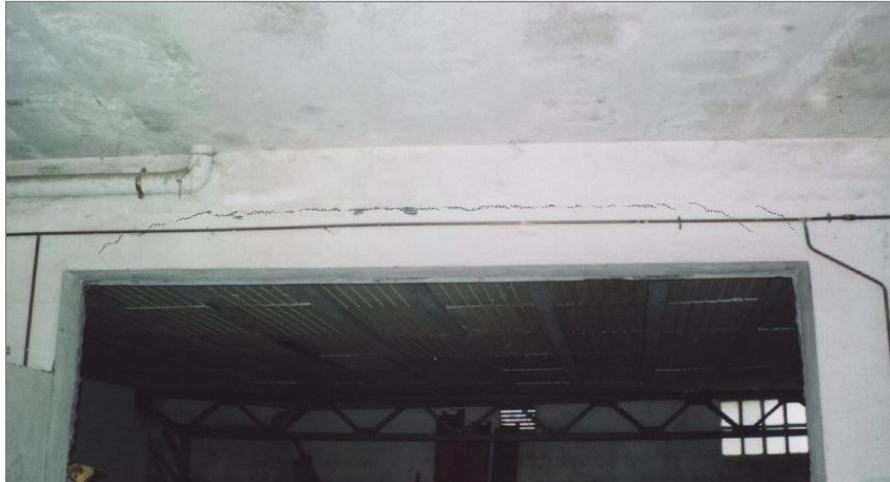
- FISURACIÓN POR ARMADO INCORRECTO (1 lesión sobre 197 → 0,5%): la ejecución de un nuevo forjado a distinto nivel sin analizar la capacidad portante de la viga de apoyo existente generó la fisuración de ésta y la acusada deformación del forjado sustentado. En este caso hubo que proceder al refuerzo del elemento.

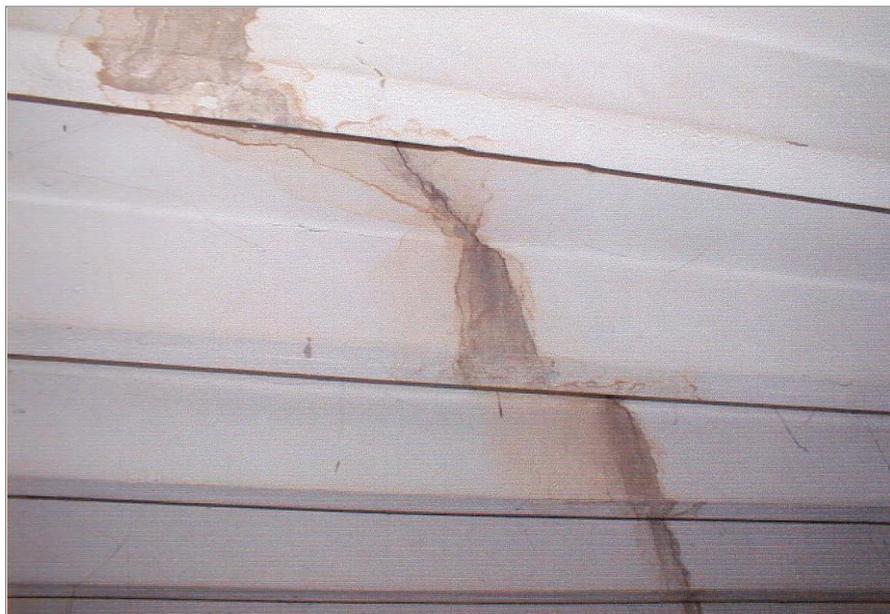
- FISURA EN UN PAÑO DE FORJADO A BASE DE PANELES PREFABRICADOS (1 lesión sobre 197 → 0,5%): un caso peculiar que afectó a una planta sótano de garaje en la ciudad de Vigo, motivado por una posible retracción hidráulica durante su ejecución. Al estar estabilizada se consideró leve.
