ESTUDIO DE ARQUITECTURA

D. ALFONSO GUTIERREZ MARTIN.

INFORME

El objeto de este informe, es dictaminar el origen de las fisuras y posibles deformaciones, que se han producido en las viviendas y local, propiedad de [REDACTED], (Málaga).

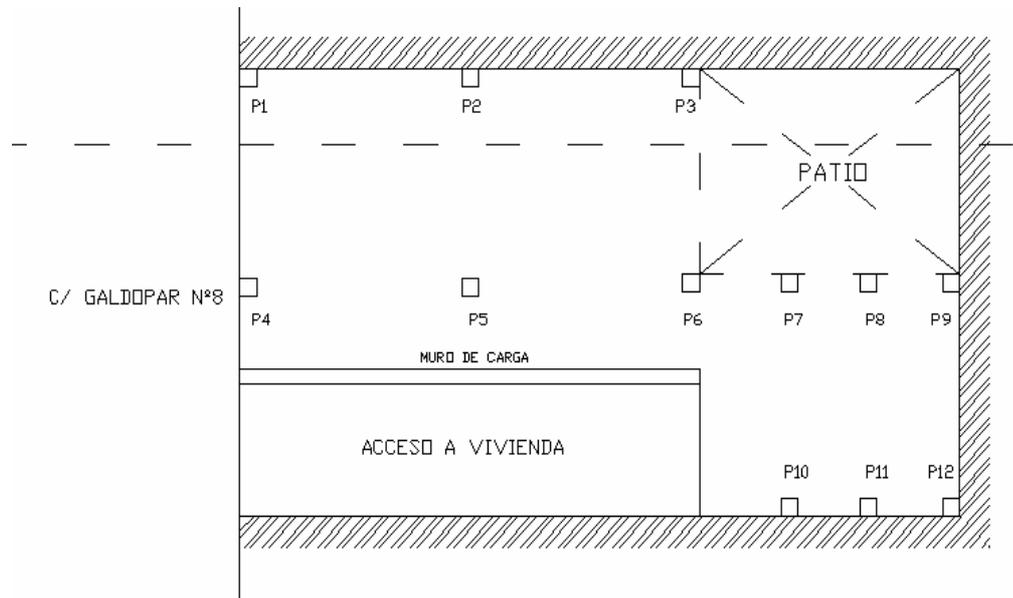
ESQUEMA 3.-

Planta baja de la edificación sita en [REDACTED], donde se han manifestado con más determinación las fisuraciones.

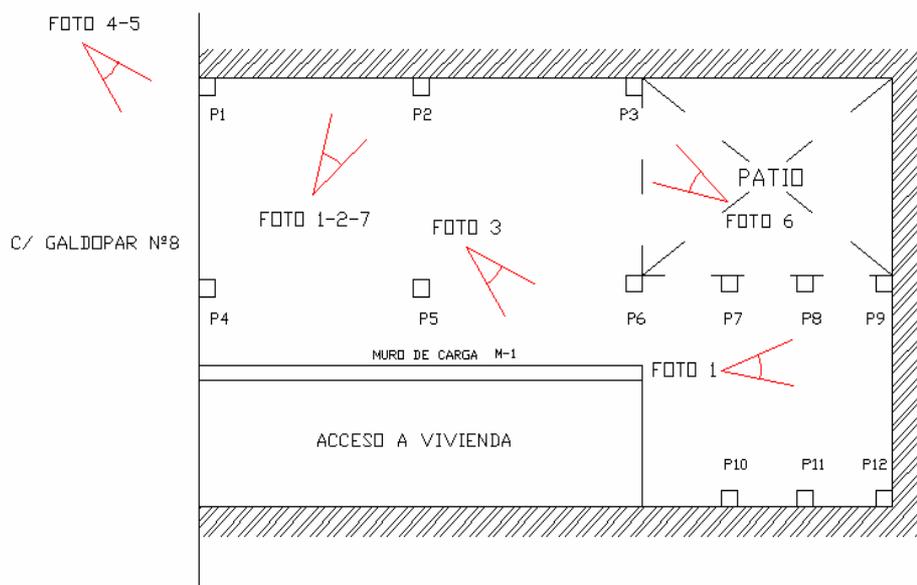
ESQUEMA 4.-

Planta baja de la edificación sita en [REDACTED] donde se indica el estado de la edificación mediante el esquema de fotografías tomadas.

Las fisuras mas importantes, se ubican entre los pórticos P1-P4-M1 y los pórticos P3-P6-M1, son de tipo parabólicas e inclinadas, lo que demuestra que ha habido un asiento diferencial.

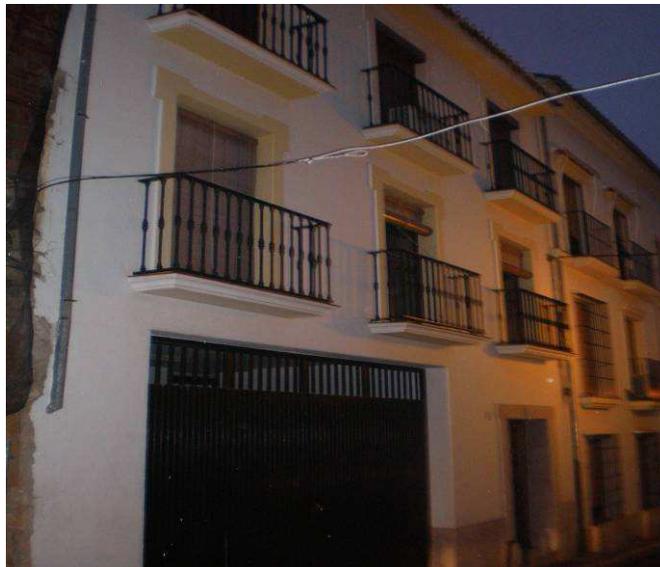
FOTO 5.- Marcado de la junta entre las edificaciones N° 8 y N° 6 debido al asiento diferencial que se ha producido en la edificación

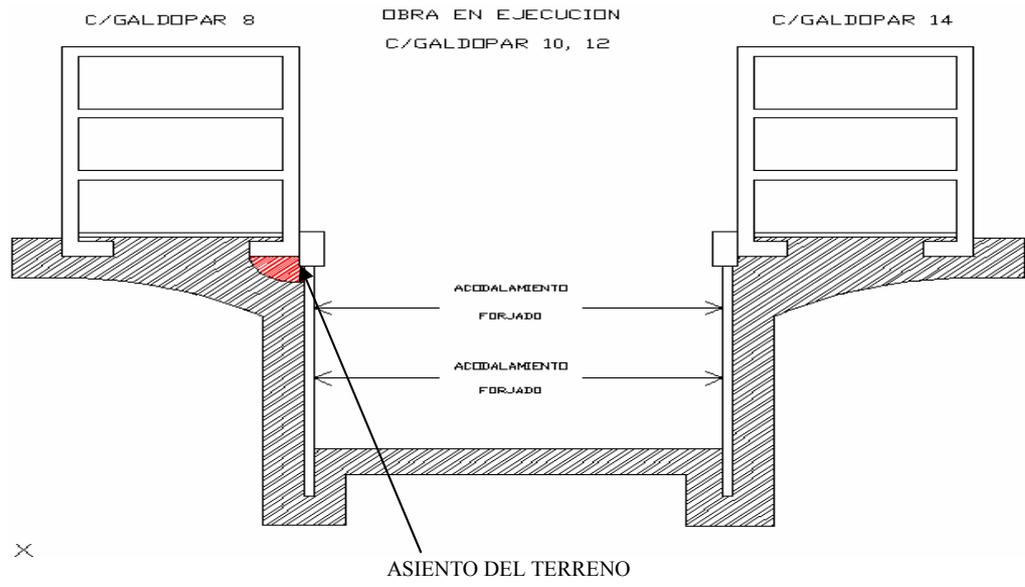
ESQUEMA 6.-

Esta circunstancia, ha provocado **el no cumplimiento de las fases del proyecto**. Este contratiempo ha contribuido a producir un asiento diferencial de la edificación colindante.
